## Il modello di Bernini per l'altare della Cappella Chigi nel Duomo di Siena: tecnica esecutiva e stato di conservazione

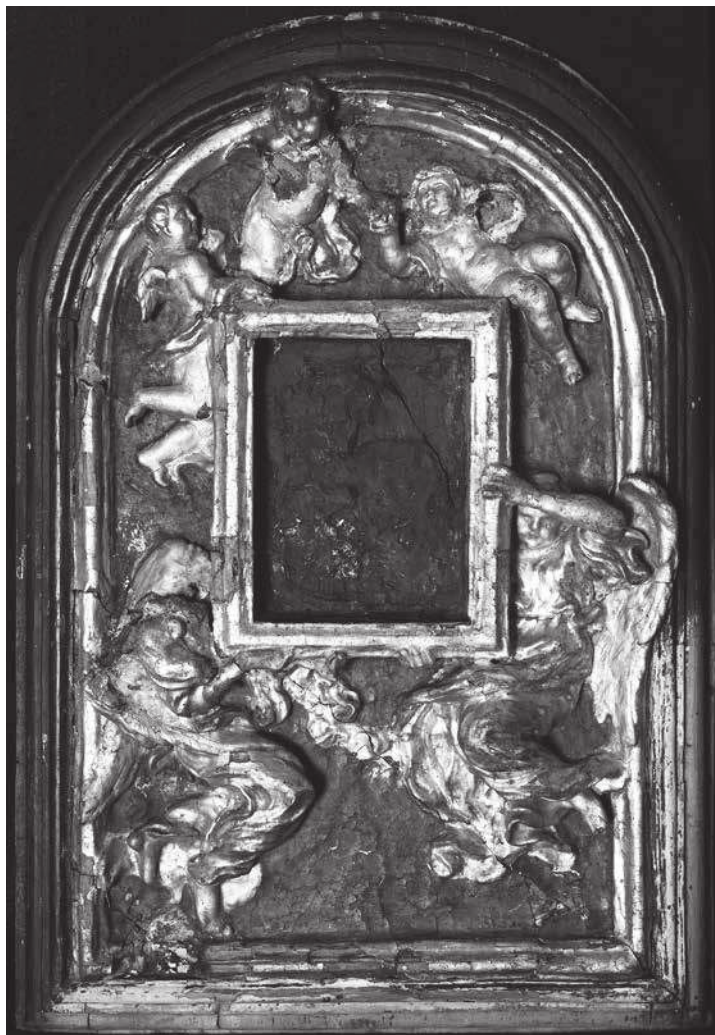
Il manufatto (fig. 1, tav. V) è costituito da una lastra in terracotta dalla forma centinata che ospita rilievi con le figure di angeli reggicornice ed è inserita in una cornice lignea, anch'essa centinata. Tanto la superficie della terracotta quanto quella della cornice lignea sono state ricoperte nel tempo da numerosi strati di pittura. La tonalità chiara del legno della cornice è emersa durante la pulitura, mentre le cadute dello strato pittorico applicato sulla terracotta – non estese, ma numerose e diffuse – ne lasciano emergere la colorazione rossiccia (fig. 2, tav. VI). Questa si osserva distintamente in corrispondenza delle lacune del fondo azzurro, come quelle che interessano l'area inferiore, in prossimità del bordo, quelle sulle figure degli angeli e sulle cornici, nei punti di caduta della doratura. La colorazione interna dell'impasto è piuttosto omogenea, come si deduce dalle superfici di frattura più estese, come quelle in

1. Bozzetto per la cornice della *Madonna del Voto*, fotografia durante il restauro, collezione privata.

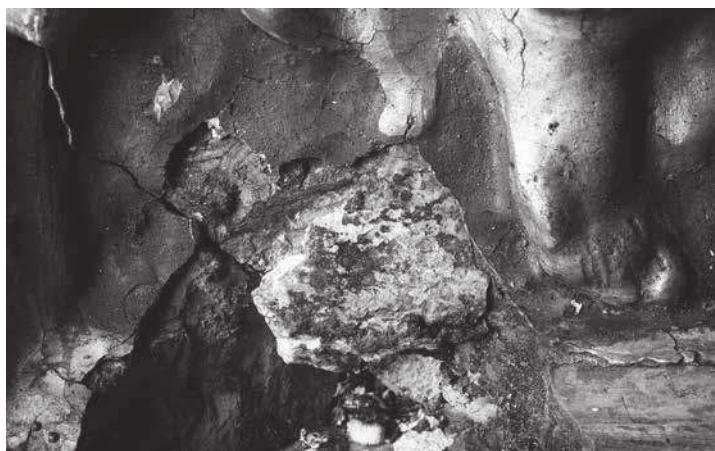
2. Macrofotografia, lacuna in basso a sinistra.

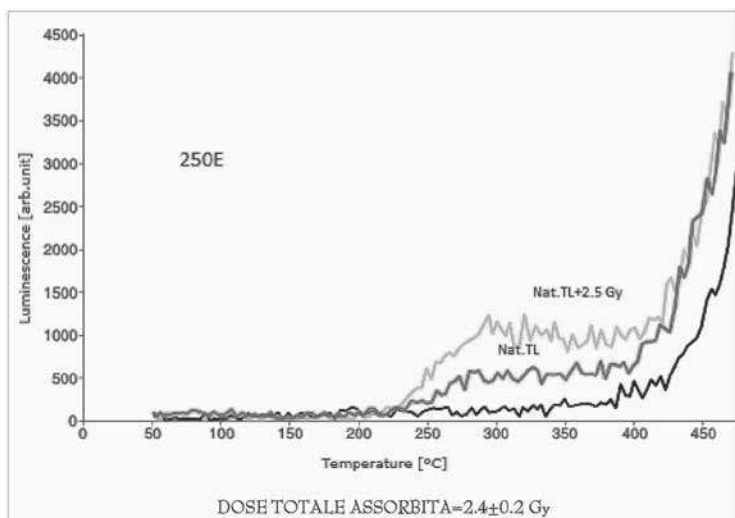
corrispondenza della perdita della testa dell'angelo in basso a sinistra o il braccio sinistro dell'angioletto in alto a destra. Da una di queste fratture è stato eseguito un prelievo di materiale per eseguire un esame di termoluminescenza mediante la tecnica *fine-grain* che ha segnalato una dose assorbita dall'ultima cottura di 2,4 ( $\pm 0,2$ ) Gy, compatibile con la presunta datazione del manufatto (fig. 3).

3. Esame di termoluminescenza.

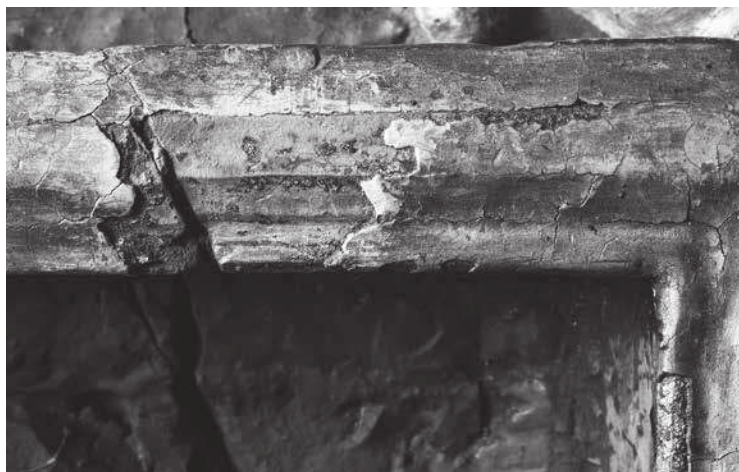
L'osservazione delle lacune negli strati di finitura lungo le incorniciature dorate consente anche di rilevare l'originaria lavorazione modanata della terracotta, resa assolutamente impercettibile dalle spesse sovrapposizioni (fig. 4, tav. VII). In proposito, la stratigrafia su sezione lucida di un campione prelevato da una finitura dorata sul ginocchio dell'angelo in basso a sinistra segnala come alla presumibile doratura originaria, costituita da una foglia d'oro applicata su un sottilissimo strato di bolo giallo che

4. Macrofotografia, lavorazione della superficie della terracotta.

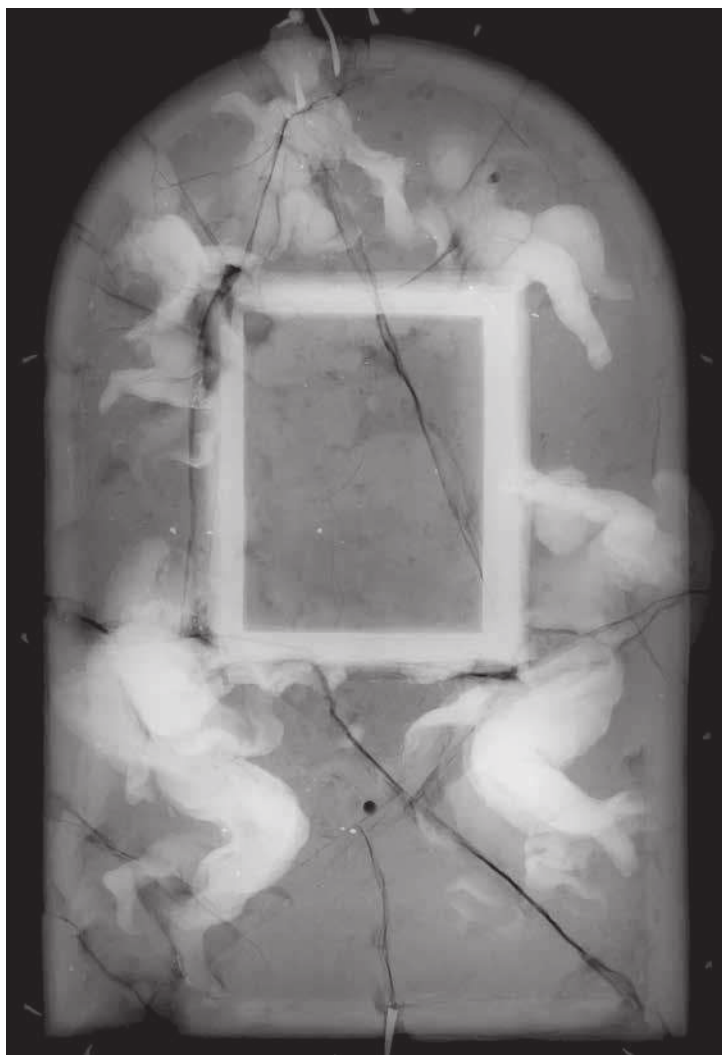
La radiografia (fig. 5) segnala forti disomogeneità nella densità e nella compattezza dell'impasto della terracotta, che si presentano in forma di aloni più chiari o più scuri, verosimilmente riconducibili alla lavorazione della ceramica. Indicatori in questo senso sono da rintracciare nei tratti scuri e filamentosi in corrispondenza delle singole figure, analoghi a quelli riscontrati nei bozzetti in terracotta di Bernini: si tratta di fessurazioni, dalla forma allungata e dall'andamento verticale o orizzontale, che costituirebbero gli indicatori della forma e dell'orientamento della modellazione della terracotta da parte dell'artista prima della sua cottura<sup>1</sup>. Nel bozzetto qui analizzato, tali fessurazioni sono rintracciabili ad

esempio nella linea che taglia orizzontalmente la vita dell'angelo in basso a destra, in quella leggerissima del suo braccio sinistro e in quella lungo la gamba destra. Un'altra linea taglia allo stesso modo la vita dell'angioletto in alto a destra, mentre altre, più allungate, seguono il braccio sinistro dell'angioletto in alto a sinistra e la schiena di quello all'angolo in alto a sinistra.

Dal punto di vista dello stato di conservazione, l'esame radiografico ha rivelato numerose fratture che interessano l'intero manufatto e che sono nascoste dalle stesure pittoriche sovrapposte: alcune tagliano diagonalmente la cornice centrale e occupano l'area inferiore ad essa, altre sono rilevabili lungo il bordo sinistro della cornice interna e presso gli angoli in basso, altre infine, sempre con andamento diagonale, invadono le figure degli angeli. La disposizione di queste fratture suggerisce che si siano prodotte durante la cottura della lastra o durante il suo raffreddamento e che l'opera sia stata subito ricomposta. Appare improbabile l'ipotesi che a causare questo tipo di fratture possa essere stato un evento traumatico successivo alla cottura, dal momento che le fratture sono distribuite in maniera pressoché uniforme sull'intero manufatto.

5. Radiografia.

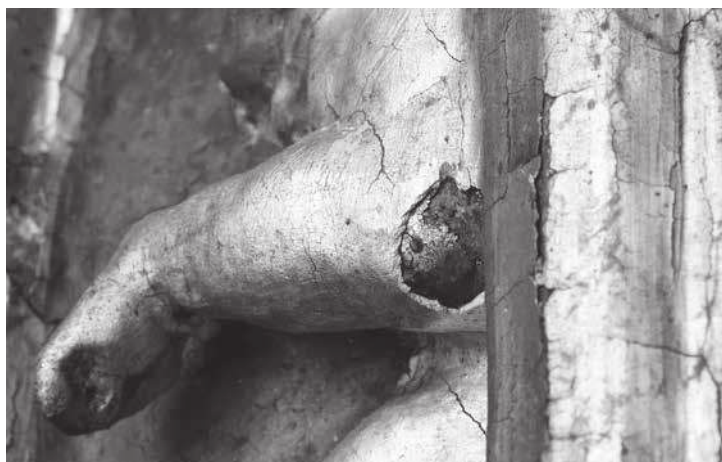
6. Macrofotografia, doratura originale sotto il rifacimento.
