# Sicurezza *vs* conservazione?

*Per un “database” del costruito storico.*

*Intervento alla giornata di lavoro di Macerata, 3 marzo 2017*

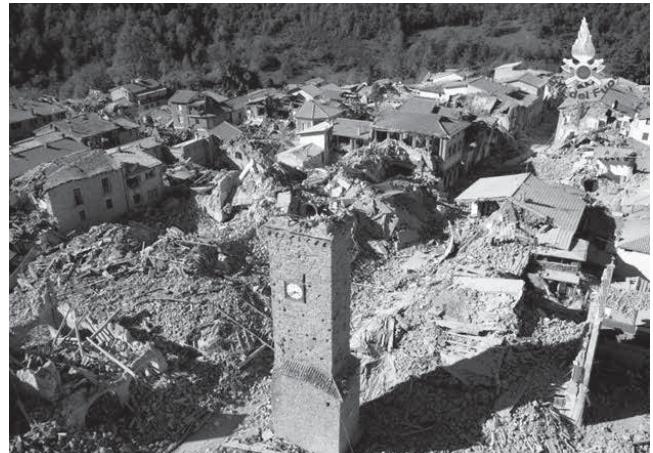
ra”; ebbene le fotografie di Amatrice, dopo l’evento del 30 ottobre 2016 di magnitudo Richter 6.5 (fig. 2), fanno pensare agli effetti di un bombardamento bellico. Se si confronta la foto di un edificio di Visso (fig. 3a) con quella del quartiere S. Lorenzo a Roma (fig. 3b), dopo il bombardamento alleato del 1943, si osserva una tipologia di danno apparentemente molto simile: l’ultimo livello di una unità immobiliare privo della tamponatura e un cordolo o trave armata di calcestruzzo in procinto di cadere a terra, trattenuto solo dai ferri di armatura al suo interno.

Fig. 2. Amatrice (VV.FF.).

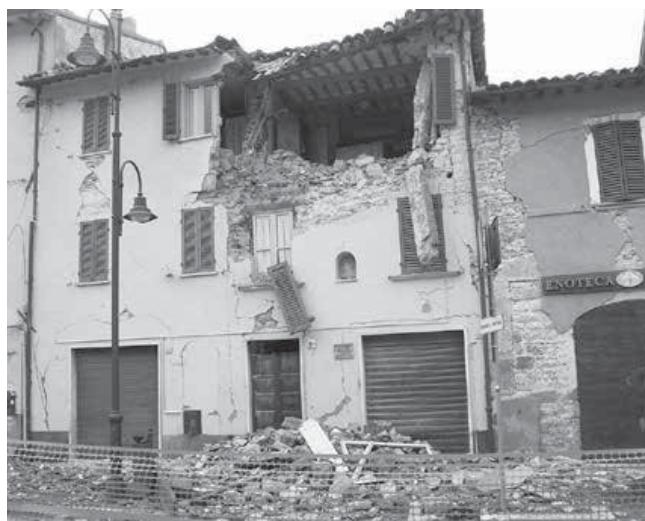
Fig. 3. a) Visso, 2016; b) Roma, 1943.

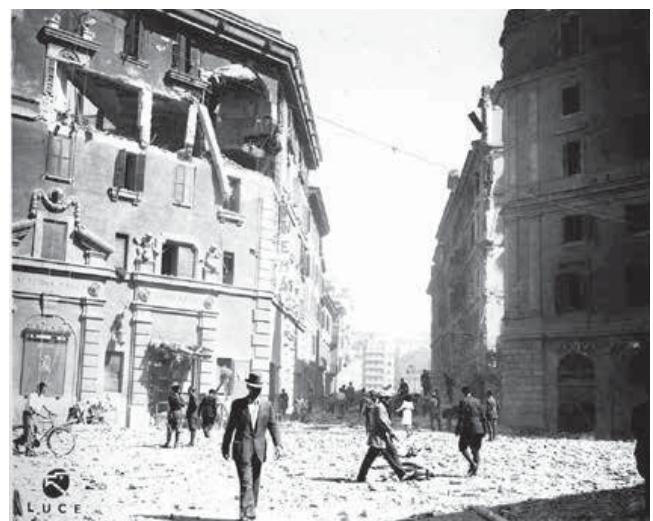
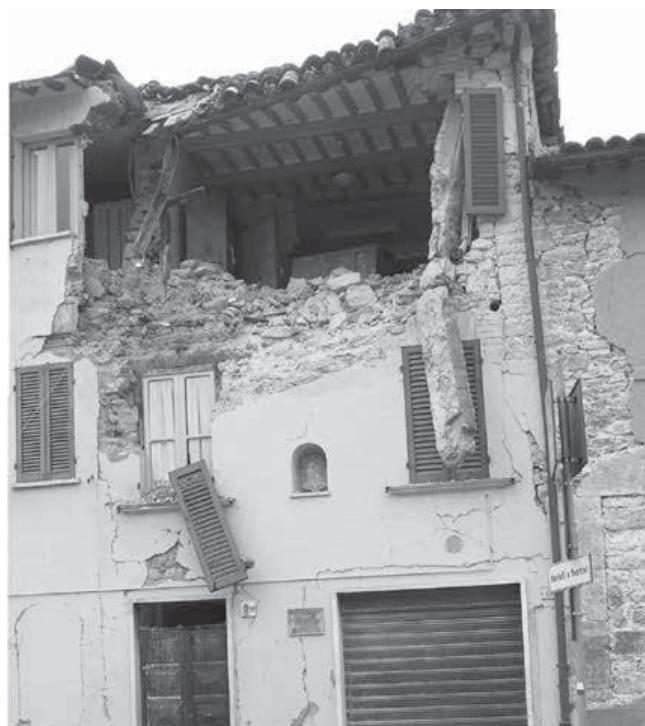
L’inserimento di cordoli armati in cemento (fig. 4a), in particolare in sommità, è un classico consolidamento dell’edilizia muraria storica, nato dopo il terremoto del 1976 in Friuli, e largamente accettato dal Genio civile in ogni contrada. Ancora oggi si può leggere nelle Istruzioni alla Norma<sup>3</sup> al punto C8A.5.1: “Cordoli in sommità alla muratura possono costituire una soluzione efficace per collegare le pareti, in una zona dove la muratura è meno coesa a causa del limitato livello di compressione [...] va invece evitata l’esecuzione di cordolature ai livelli intermedi [...]”; il risultato di questo intervento risulta evidente! Proprio a causa del limitato livello di compressione il cordolo armato resta al suo posto (quando non si fratturi come appare nella fotografia) e il pannello murario sottostante è libero di ribaltare su strada, vincendo un minimo di attrito<sup>4</sup> (fig. 4b).

Fig. 4. a) Visso; b) Parete con cordoli  $\alpha_c = 0.247$ .

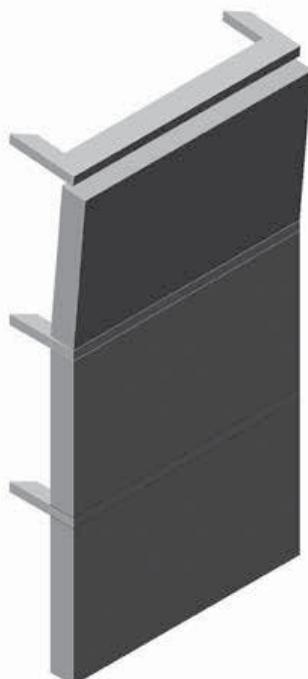
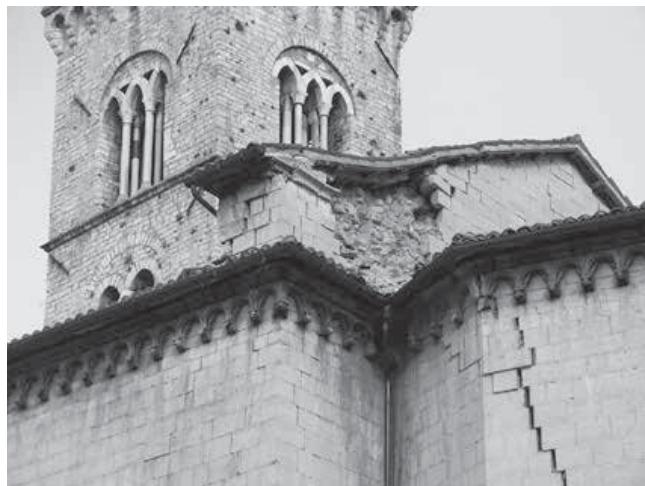
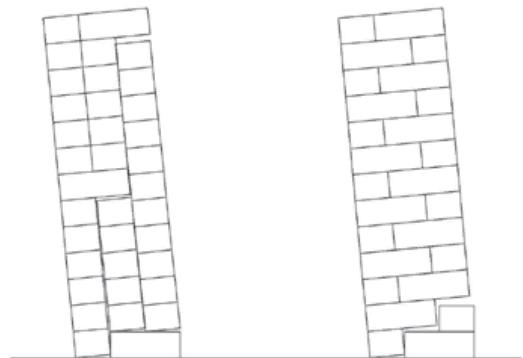
Altra questione riguarda la qualità muraria, ovvero quell’insieme di resistenza meccanica e disposizione a regola d’arte delle singole unità costituenti l’apparecchiatura muraria. Nell’angolata della Collegiata di S. Maria a Visso, dietro il paramento di conci perfettamente squadrati appare una muratura povera, caotica, probabilmente scollegata dal paramento esterno (fig. 5a); l’assenza nello spessore di pietre disposte di punta (diatoni) rende i paramenti indipendenti e quindi molto vulnerabili nei confronti di azioni orizzontali (fig. 5b)<sup>5</sup>.

$$\alpha_c = 0.160$$

$$\alpha_c = 0.277$$

Fig. 5. a) danni al paramento; b) confronto tra moltiplicatori di collasso.

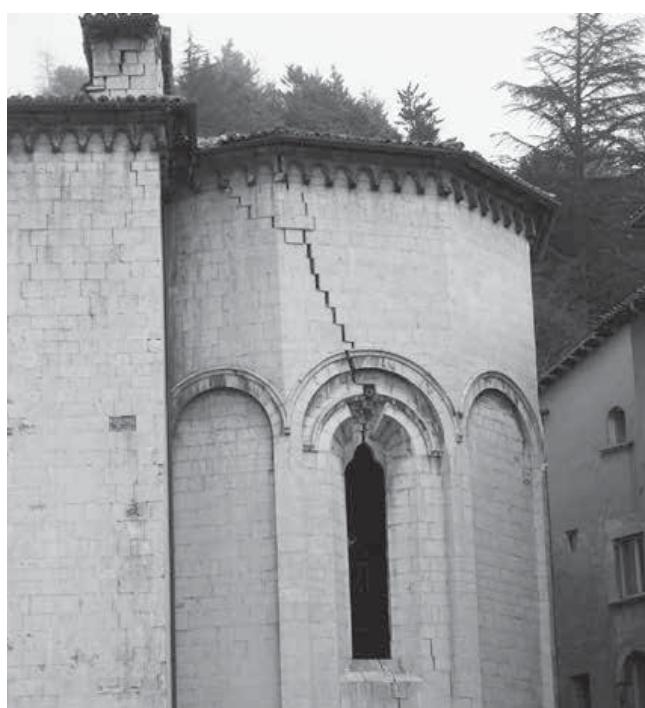
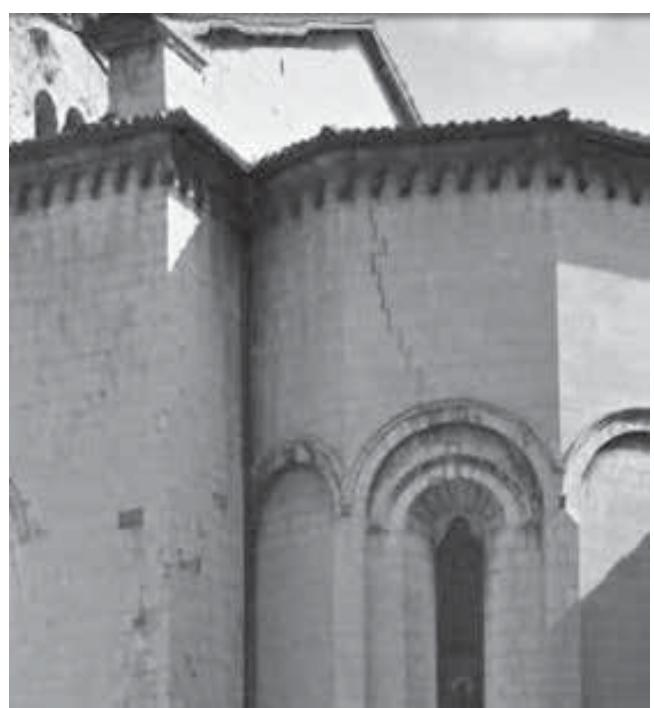
Nello stesso monumento appare inoltre un segnale di assenza di ‘manutenzione’: la frattura nell’abside oggi (15 dicembre 2016, fig. 6a) ha semplicemente evidenziato un problema preesistente rivelato da una immagine tratta da Street View, ripresa nel 2011 (fig. 6b).

Fig. 6. a) frattura dopo il sisma; b) frattura preesistente.

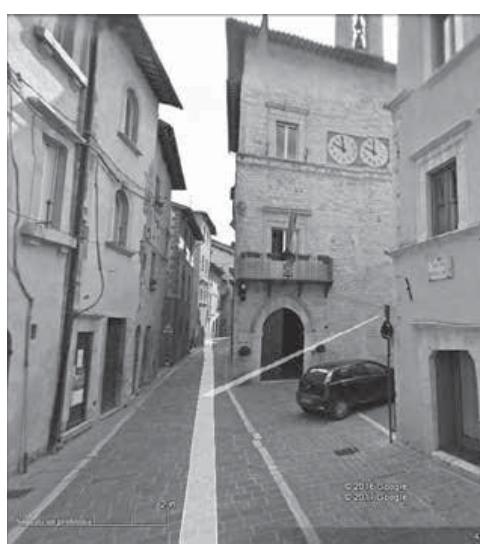
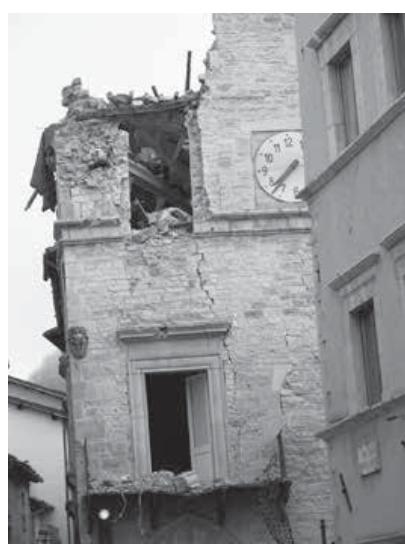
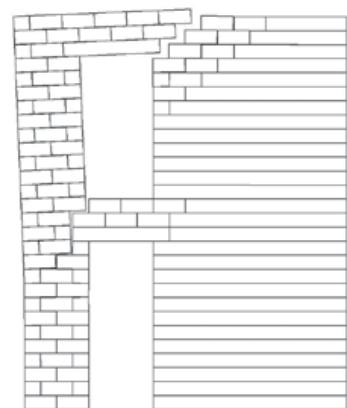
I meccanismi di collasso delle strutture murarie si ripetono con una certa costanza nei terremoti di cui abbiamo immagini (Visso, L’Aquila, Umbria-Marche, Messina ecc.). Cedimento di angolate ove i maschi d’angolo hanno insufficiente lunghezza alla base (fig. 7), ribaltamento generalizzato delle facciate su strada come avvenne a Messina nel 1908. Le dissimiglianze dipendono a volte dagli interventi di consolidamento eseguiti sulle singole unità edilizie ma più spesso da intrinseci punti deboli che si rivelano soltanto dopo il terremoto.

$$\alpha_c = 0.300$$

Fig. 7. a) Visso da Street View; b) danneggiamento; c) analisi al collasso del maschio.
