Diagnostica senologica: esperienze di pratica clinica

Chirurgia estetica e ricostruttiva

➤ Mastoplastica additiva con iniezione di acido ialuronico

Rottura intra ed extra-capsulare

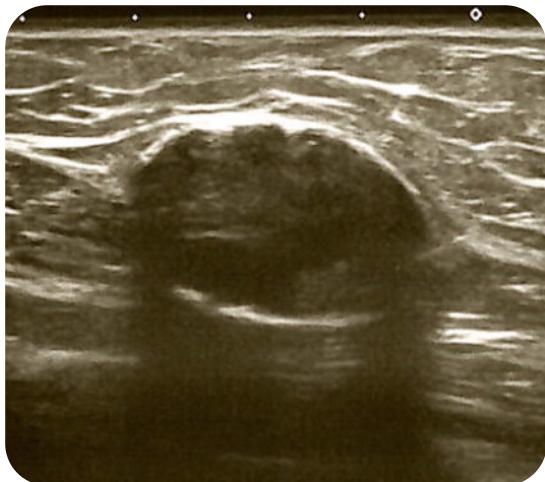
Figura 2

All'ecografia le opacità mammografiche si dimostrano raccolte liquide, in parte localizzate in sede intraghiandolare, talune intramuscolari, con diametro variabile tra 2 e 5 cm (Fig. 2).

Particolare ecografico: formazione cistica di aspetto liponecrotico in sede intra-muscolare pettorale.

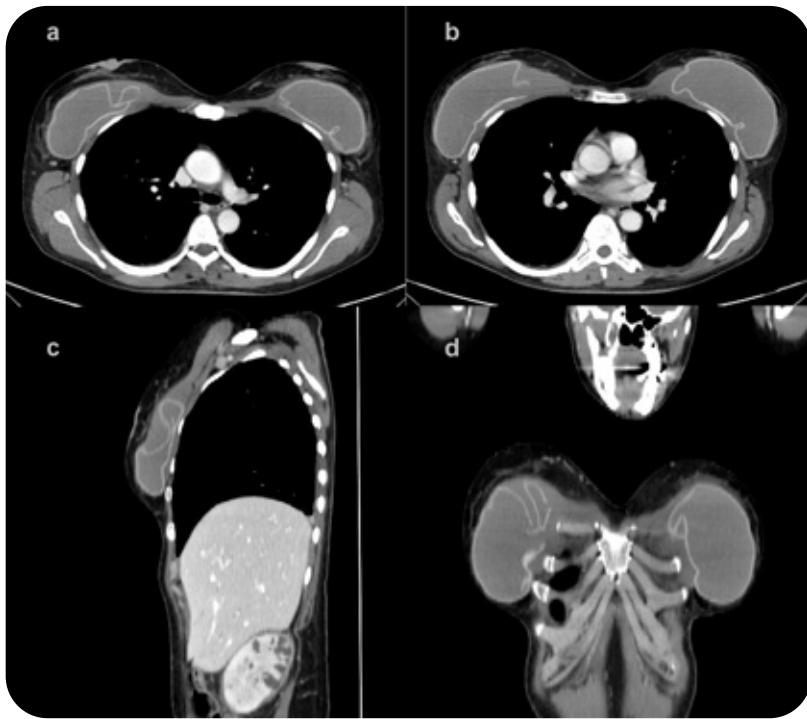
Figura 1

All'esame TC eseguito con tecnica volumetrica multistrato, prima e dopo somministrazione endovenosa di mezzo di contrasto iodato non ionico, eseguito per la valutazione del quadro pielonefritico, come reperto collaterale viene descritta la presenza di protesi mammarie con sospetti segni di rottura intra- ed extra-capsulare bilaterale, più evidenti a destra sul versante protesico mediale (Fig. 1).

Studio TC in fase venosa con immagini in sezione assiale (a, b), in cui si evidenziano i segni di contrattura e rottura della protesi bilateralmente, in sezione sagittale (c), ove si osservano segni di pielonefrite a carico del rene e in sezione coronale (d).
