# Il restauro delle strutture

Giovanni Cangi

*Analisi critica del danno come presupposto per il recupero e la ricostruzione*

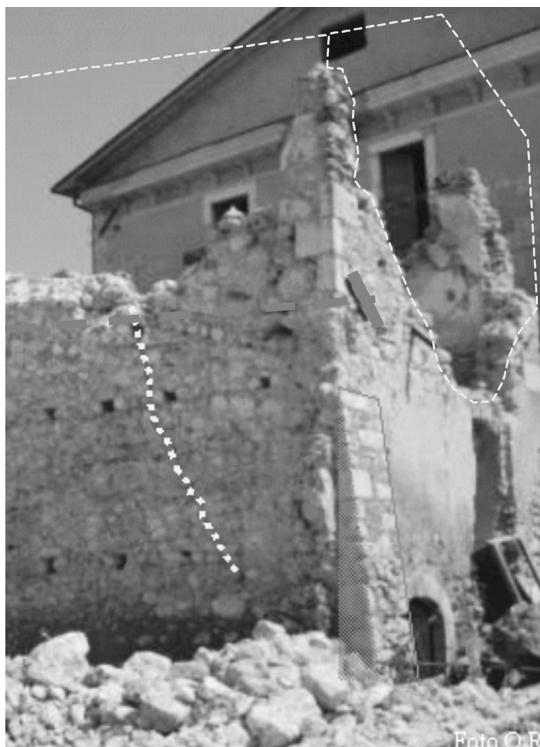
1. La chiesa diroccata di Castelnuovo di San Pio delle Camere (AQ). Si conserva il cantonale lesionato per effetto del contrasto offerto dalla sperone di facciata e dalla catena sovrastante.

Nei resti della chiesa di Castelnuovo di San Pio delle Camere, con un cantonale di facciata ancora in piedi per effetto del contrasto offerto da uno sperone d'angolo e dall'azione di trattenuta di un tirante metallico (fig. 1), si riconosce lo stesso meccanismo che alla fine del '400 Benozzo Gozzoli utilizza nel ciclo pittorico di San Francesco a Montefalco, per rappresentare il santo che in modo simbolico sostiene la facciata di una "chiesa" ugualmente lesionata (fig. 2). Un danno atte-

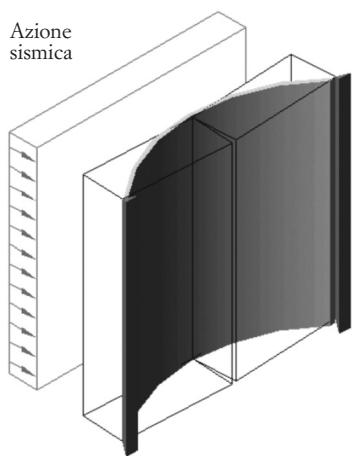
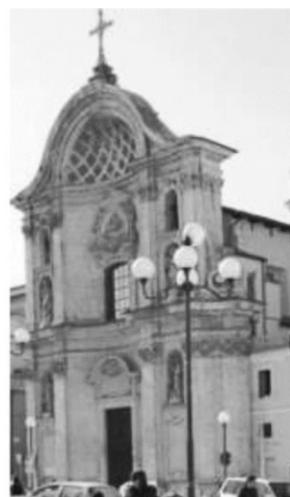
3. Volta ad asse verticale su parete vincolata ai lati, concretizzata nella facciata della chiesa delle Anime Sante nel centro storico de L'Aquila.

Impedire il ribaltamento della facciata è lo stesso obiettivo che si sono posti a suo tempo nella costruzione della settecentesca chiesa delle Anime Sante a L'Aquila. In questo caso è stata adottata una soluzione raffinata quanto efficace, che ha permesso di preservarla dal crollo in occasione del recente sisma (fig. 3).

L'architetto intuisce l'andamento dei flussi di compressione all'interno della parete quando investita da azioni ortogonali che la spingono verso l'esterno; il meccanismo resistente genera una "volta a botte" ad asse verticale, che nel caso specifico si concretizza nella forma concava del fronte impostato sui due cantonali laterali.

In questo modo si sottrae alla facciata quella porzione di muratura che nella parete piena tende per natura a distaccarsi sotto l'effetto del sisma, per dare alla stessa la forma e la resistenza di una "diga" antisismica e per trasformarla in una struttura absidata. Una soluzione che non introduce nulla di nuovo, ma che mette a frutto l'esperienza del passato, se si considera che molte architetture classiche presentano la stessa forma, come gli antichi nicchioni che lungo Via Claudia, a Roma (fig. 4), fanno da sostegno ai giardini del Celio e contrastano allo stesso modo le spinte orizzontali del terrapieno.

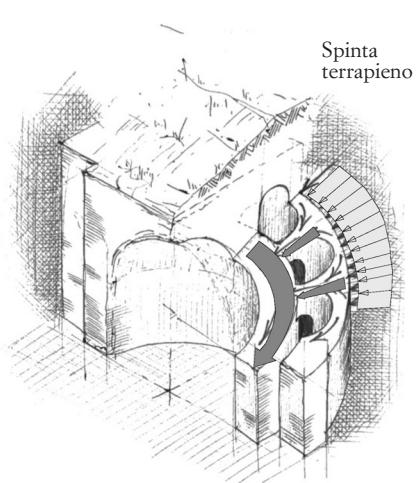
4. Podio del Tempio di Claudio al Celio: spaccato assonometrico di una nicchia lungo Via Claudia con schema di diffusione delle spinte.

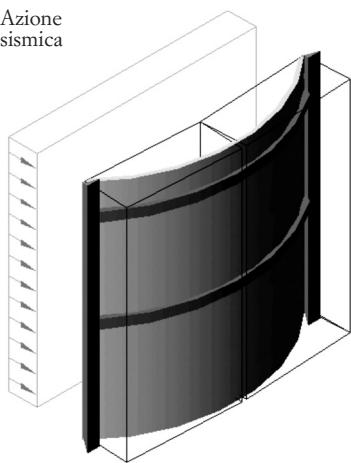
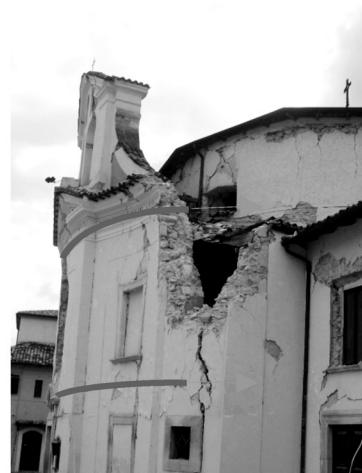
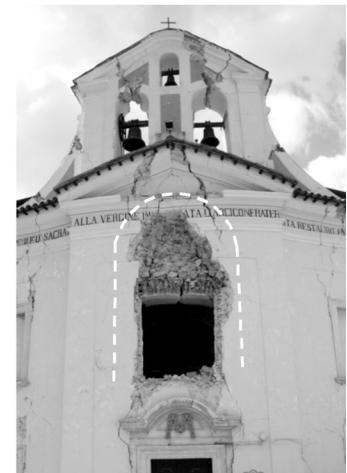
5. Chiesa dell'Immacolata a Paganica: schema a "corda blanda" del meccanismo resistente di facciata in presenza di un'azione di trattenuta che il cantonale non è stato in grado di esplicare. L'espulsione di muratura al centro della parete tende a formare una nicchia che ricorda quella della chiesa delle Anime Sante.

Merita soffermarsi su questo tema per un interessante confronto con la facciata della chiesa dell'Immacolata a Paganica, uno dei simboli del disastroso terremoto (fig. 5). In questo caso il fronte presenta una convessità esterna, per cui il meccanismo resistente a "volta" ha difficoltà a generarsi con la stessa configurazione. Il meccanismo spontaneo è quello speculare, ma richiede una resistenza a trazione che la muratura non è in grado di esplicare, se non attraverso adeguati accorgimenti.

La conseguenza è quella di un allentamento della muratura associato all'espulsione di materiale e alla formazione spontanea di una nicchia centrale che sebbene irregolare richiama quella della chiesa aquilana delle Anime Sante.

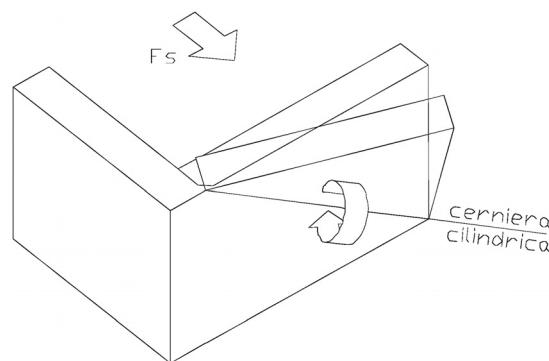
6. Meccanismi di danno elementari di parete vincolata ad una estremità.

Il ribaltamento di pareti isolate rientra in questa categoria di fenomeni, che vede variare il comportamento dei muri in funzione delle diverse configurazioni dei vincoli al contorno (fig. 6).

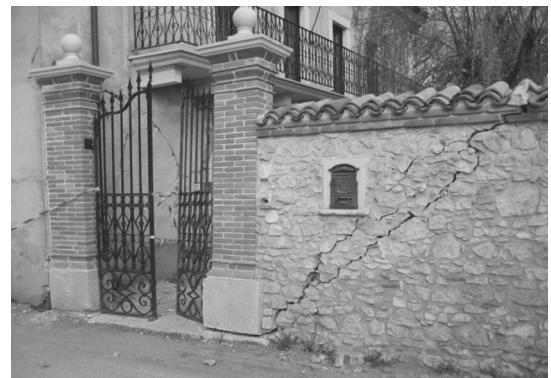
7. Muro di recinzione nel centro di Onna (AQ) sollecitato fuori del piano.

Due situazioni diverse rilevate nel piccolo centro di Onna, devastato dal sisma, mostrano rispettivamente il ribaltamento di una parete libera vincolata ad una estremità e il crollo di un tratto di

muro di recinzione (fig. 7). Ambedue i fenomeni osservati rientrano fra i casi canonici di studio delle pareti sollecitate da azioni ortogonali.

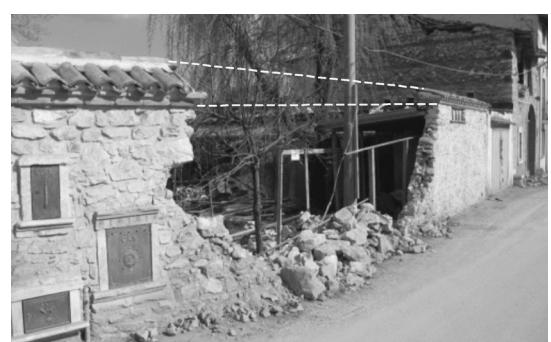
9. Effetto della scossa sismica del 6 aprile 2009 in un muro di recinzione in una via centrale di Onna (AQ).

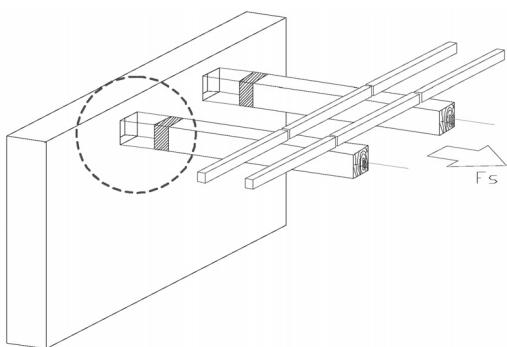
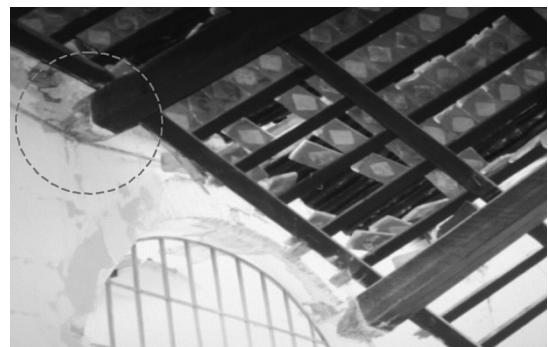
10. Ipotesi di sfilamento delle travi maestre di un solaio ligneo, aggravata da testate di travi ammalorate, a confronto con una situazione reale riscontrata nel centro storico de L'Aquila.

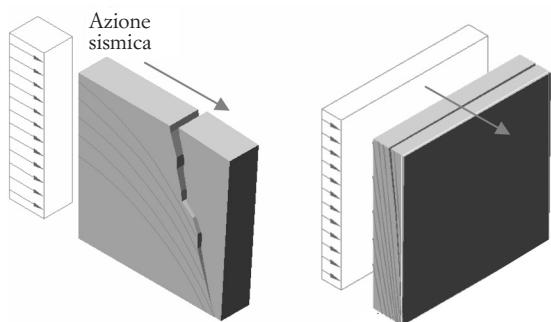
11. Azione sismica complanare e ortogonale alla parete (la diffusione degli sforzi avviene nello stesso modo, secondo archi nel primo caso e secondo volte nel secondo).

La maggior parte dei dissesti riscontrati nell'edilizia storica danneggiata dal sisma risponde a previsioni intuitive che trovano risposta nella logica distribuzione degli sforzi all'interno delle pareti quando sollecitate da azioni complanari o ortogonali (figg. 8 e 9) e nella capacità di trattenuta degli orizzontamenti (fig. 10). Meccanismi che si spiegano agevolmente con la meccanica degli archi e delle volte; archi e volte che non si vedono, ma che si manifestano nei cinematismi strutturali (figg. 11-12).

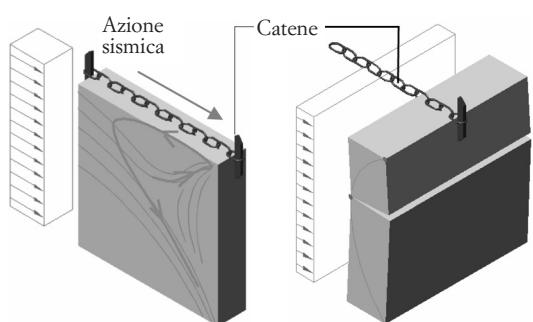
12. L'effetto catena può essere assicurato dalla muratura stessa, oppure si può ottenere mediante la disposizione di tiranti complanari od ortogonali alla parete.

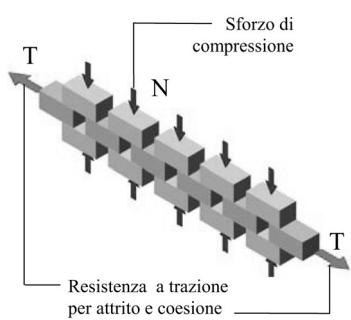
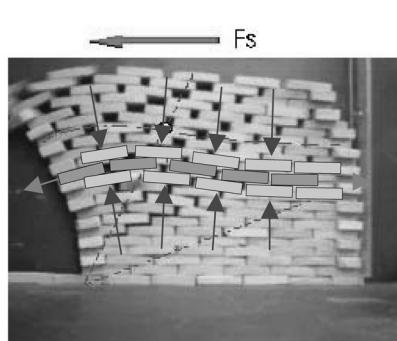
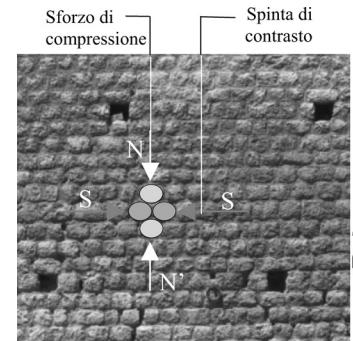
13. Schema dell'effetto catena in una parete di elementi squadrati, evidenziato nella dinamica di collasso di una parete sollecitata nel piano. La resistenza a trazione della "catena" in muratura è assicurata dall'attrito fra le pietre e dalla coesione della malta; non è così per l'"apparecchio abruzzese", sostanzialmente privo di sovrapposizioni e nel quale si innescano delle spinte con "effetto espulsione".

Fondamentale nella risposta delle pareti è l'effetto catena che raramente viene esplicato dalla muratura stessa in funzione dell'attrito e della coesione della malta (figg. 13.1 e 13.2). In genere le murature ordinarie non presentano questi requisiti a causa di un inconsistente ingranamento fra gli ortostati, come appare evidente nel cosiddetto "apparecchio abruzzese" che caratterizza anche l'edilizia di pregio (fig. 13.3).

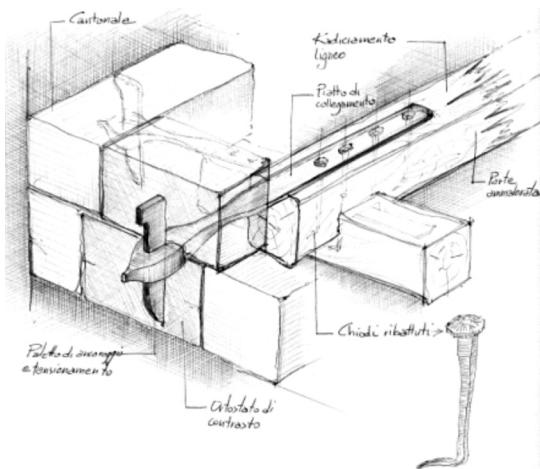
14. Schema di un caratteristico radiciamento ligneo d'angolo con sistema di connessione a paletto metallico posto a contrasto del paramento lapideo.

Nella ricostruzione settecentesca l'impiego dell'acciaio è stato limitato agli ancoraggi esterni, mentre l'opera di consolidamento ha fatto affidamento su un sistema di radiciamenti lignei profondi molto diffusi sicuramente efficaci (fig. 14).

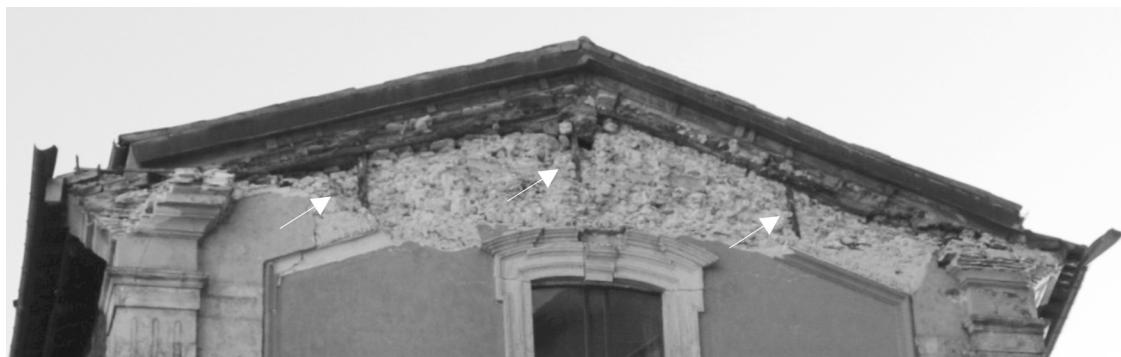
15. Esempio di intelaiatura lignea con "cordolo" di coronamento connesso ad elementi verticali occultati nella muratura di pietrame.

Molti edifici storici, corazzati con robusti speroni, tiranti e ancoraggi efficaci, già provati da precedenti duri collaudi, hanno superato lo stato limite di danno SLD, ma non quello di salvaguar-

dia della vita SLV e sono ancora lontani dal raggiungere lo stato limite di collasso SLC (fig. 15).

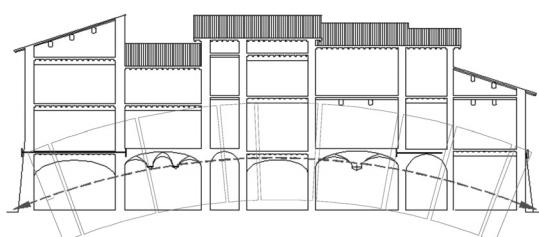
16. Schema dell'“effetto arco equivalente” in un aggregato edilizio con successione di elementi spingenti a contrasto, tratto dal Manuale del recupero strutturale e antisismico.

Alla scala urbana si comprende come uno dei punti di forza che contraddistinguono l'edilizia storica rispetto a quella moderna sia costituito dal diverso sistema di aggregazione degli edifici, collegati l'uno all'altro per costituire un organismo unico, molto più stabile rispetto ad un equivalente sistema di edifici indipendenti (fig. 16).

In particolare negli aggregati organizzati con una successione di elementi strutturali spingenti contrapposti, si instaura un effetto arco globale che assicura notevole stabilità nei confronti del sisma.

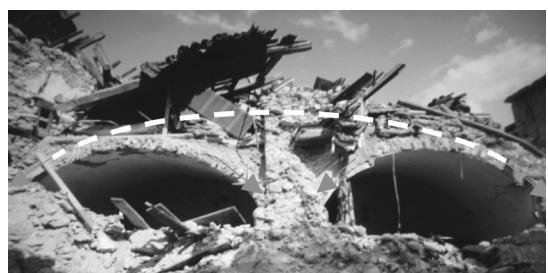
17. Contrasto di elementi spingenti orditi in senso ortogonale alla facciata in un edificio distrutto dal terremoto in Abruzzo.

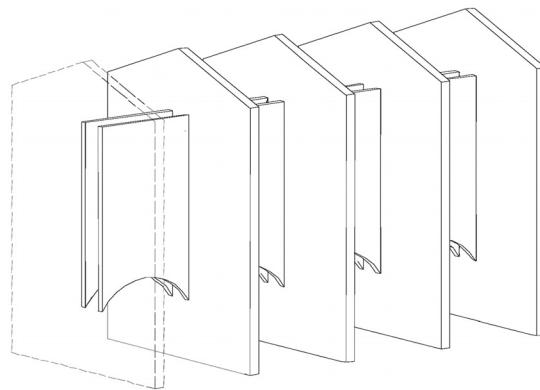
18. Citerna (PG), esempio di prevenzione sismica alla scala urbana. Schema tipologico dell'edilizia seriale con ricerca dell'effetto "arco".

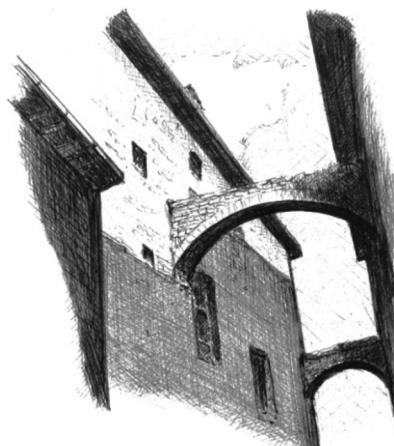
19. Citerna (PG), gli archi di sbadaccchio che attraversano i vicoli e collegano edifici contrapposti, danno continuità alla successione di arcate presenti all'interno di ogni cellula.

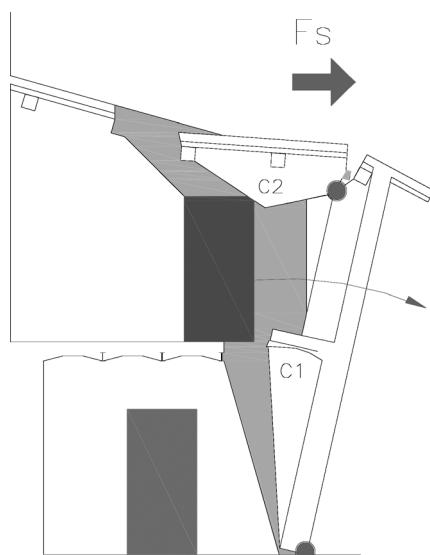
20. Analisi strutturale con ipotesi di collasso di un edificio in muratura in Via Torricella nel centro storico di Perugia (2007).

La sostanziale rispondenza fra un modello di previsione costruito nel 2007 per un edificio del centro storico di Perugia e la reale configurazione di dissesto di un fabbricato di simile conformazione, addossato alla chiesa di Santa Maria della Misericordia a L'Aquila (figg. 20 e 21), dimostra che un approccio pratico intuitivo può suggerire la strada giusta da seguire per progettare e per ricostruire.

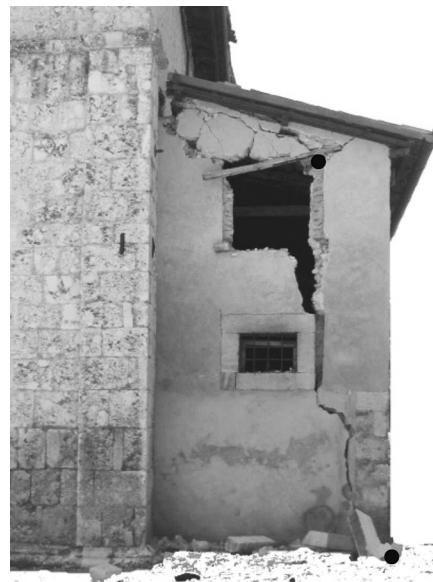
21. Cinematismo strutturale di un edificio del centro storico de L'Aquila colpito dal sisma del 6 aprile 2009.

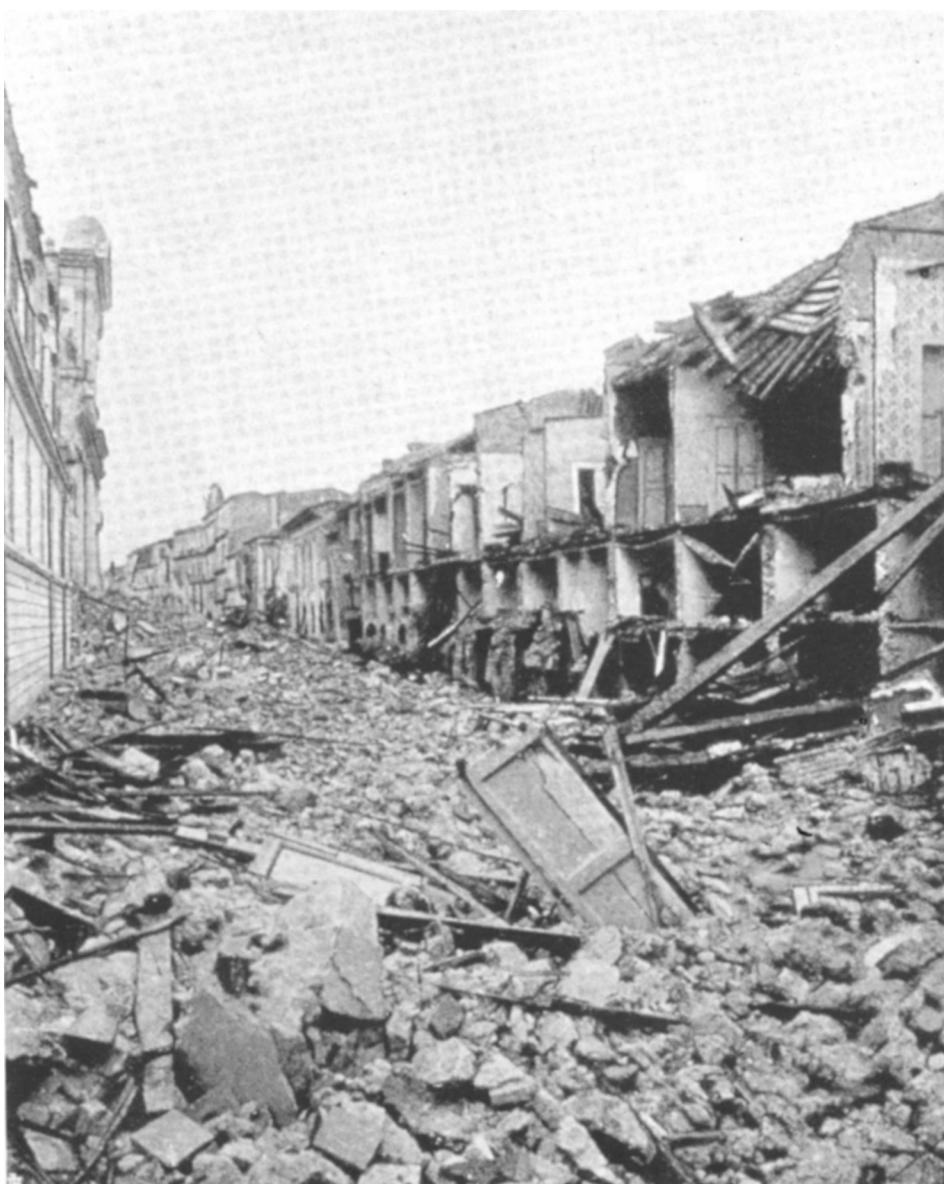
*Messina, danni in una strada dopo il terremoto del 1908.*
