Il restauro antisismico dei centri storici e la regola d'arte

Carlo Baggio

Per una protezione civile della cultura

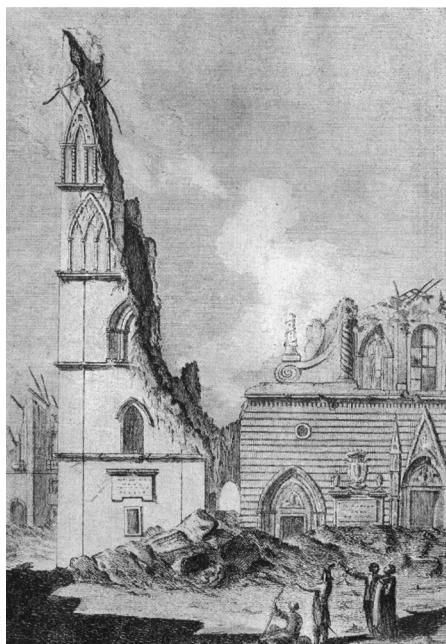
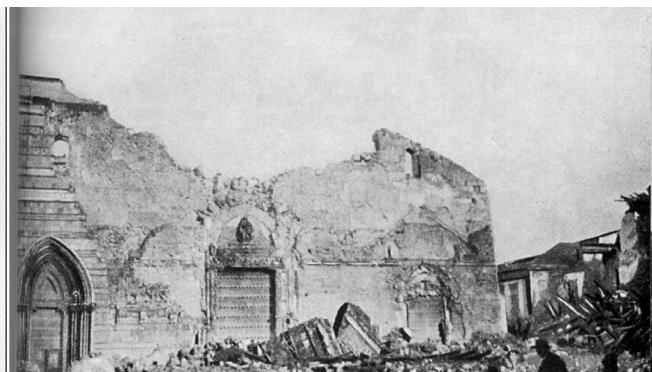
1. Messina, danni alla facciata del Duomo per il sisma del 1783, a sinistra, e per il sisma del 1908; da G. Boatti, *La terra trema*, Milano, 2004.

Anche Messina era stata colpita da un precedente e rovinoso evento sismico di intensità Mercalli IX nel 1783 (fig. 1), i cui effetti sono ben descritti da Goethe nel *Viaggio in Italia*¹:

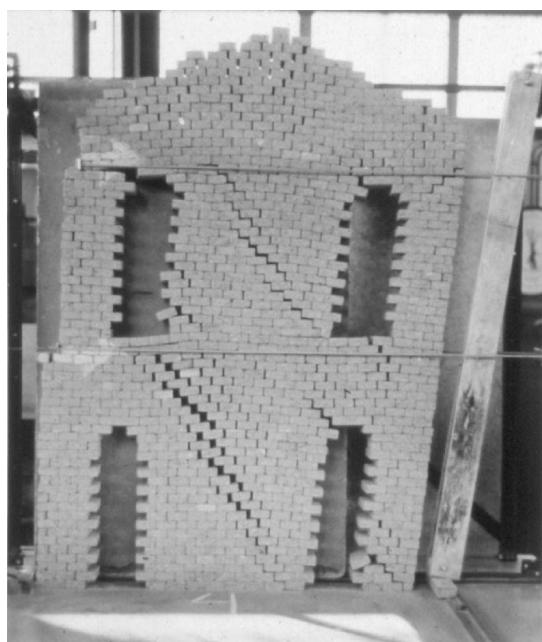
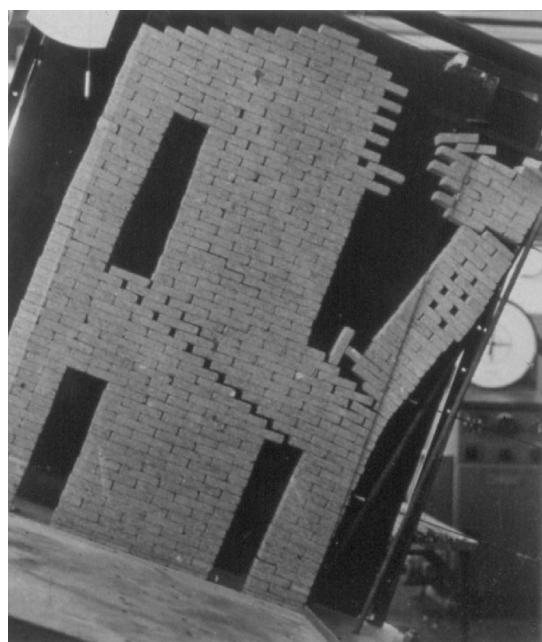
3. *Prove sperimentali in piccola scala su tessiture di conci a secco, Laboratorio DISG, 1985.*

Quel pensiero meccanico era passato attraverso sperimentazioni condotte nella seconda metà degli anni '80 su modelli in piccola scala di conci assemblati a secco e sottoposti ad azioni in grado di simulare staticamente gli effetti sismici. La sperimentazione, semplice ma efficace sotto l'aspetto fenomenologico, metteva in evidenza il rapporto tra tessitura dei conci e vulnerabilità dell'elemento murario (fig. 3). Di qui Giuffrè ricavò ulteriori elementi di riflessione: a) la specializzazione delle unità in ortostati e diatoni, i primi utili alla cucitura dei paramenti e i secondi responsabili del buon comportamento nel piano della parete; b) il concetto di regola d'arte, cioè l'abilità del mastro muratore di comporre murature che tendono idealmente all'opera isodoma, con ricorsi regolari e la ricerca dei contatti tra pietra e pietra; c) la specificità dei siti storici a causa della specificità delle tecniche murarie.

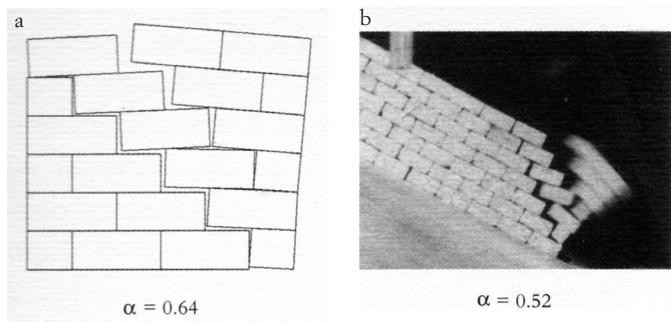
4. Confronto tra esiti sperimentali e analisi limite.

A queste sperimentazioni seguirono, per tutti gli anni '90, ricerche volte a costruire modelli teorici e computazionali atti ad analizzare gli assemblaggi sperimentati (fig. 4) e le complesse volte in

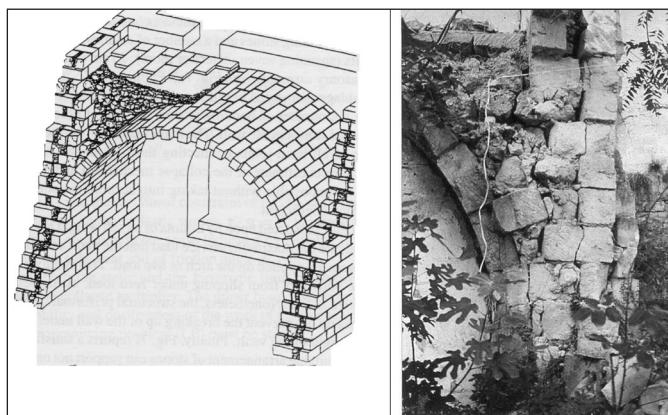
5. Rilievo di cellula dei Sassi di Matera, da A. Giuffrè, C. Carocci, Codice di pratica per la sicurezza e la conservazione dei Sassi di Matera, Matera 1997.

conci squadrati dei Sassi di Matera⁵. Sui rilievi delle murature dei Sassi (fig. 5) e sui modelli ideali ricavati da quei rilievi (fig. 6) vennero costruiti i modelli di calcolo, utilizzando l'analisi limite e non banali metodi computazionali autoprodotti⁶ (fig. 7).

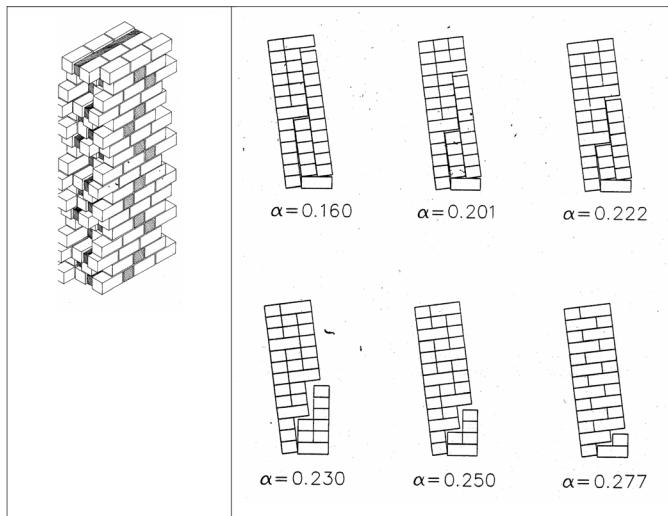
6. Modelli ideali delle murature dei Sassi, da Codice di pratica per la sicurezza, cit.

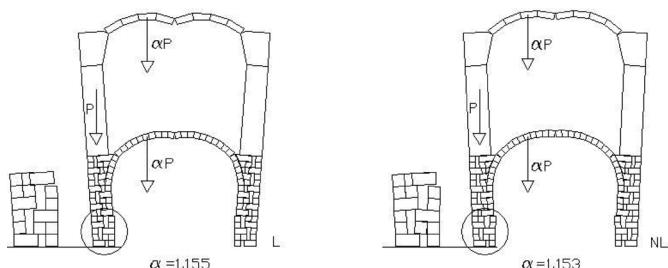
7. Analisi delle volte dei Sassi, da Codice di pratica per la sicurezza, cit.

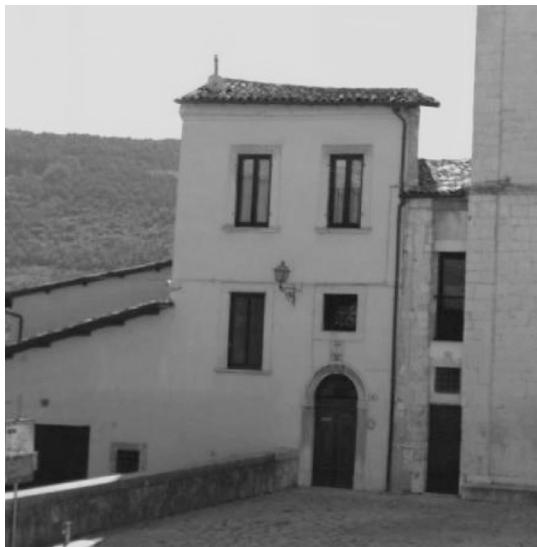
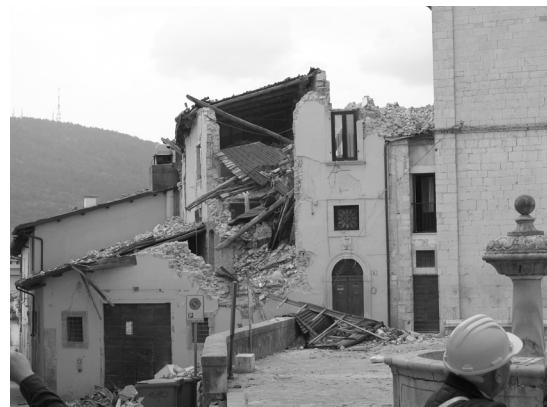
10. L'Aquila, edificio a fianco della chiesa di S. Marciano prima del sisma del 6 aprile e, a destra, la stessa struttura dopo il crollo dell'angolata.

Si può anche ricostruire l'aspetto esteriore di una cellula a due piani di fianco alla chiesa in piazza S. Marciano (fig. 10); il crollo dell'angolata rende infatti già problematico per l'osservatore integrare mentalmente il rudere, senza un confronto con l'immagine precedente l'evento.

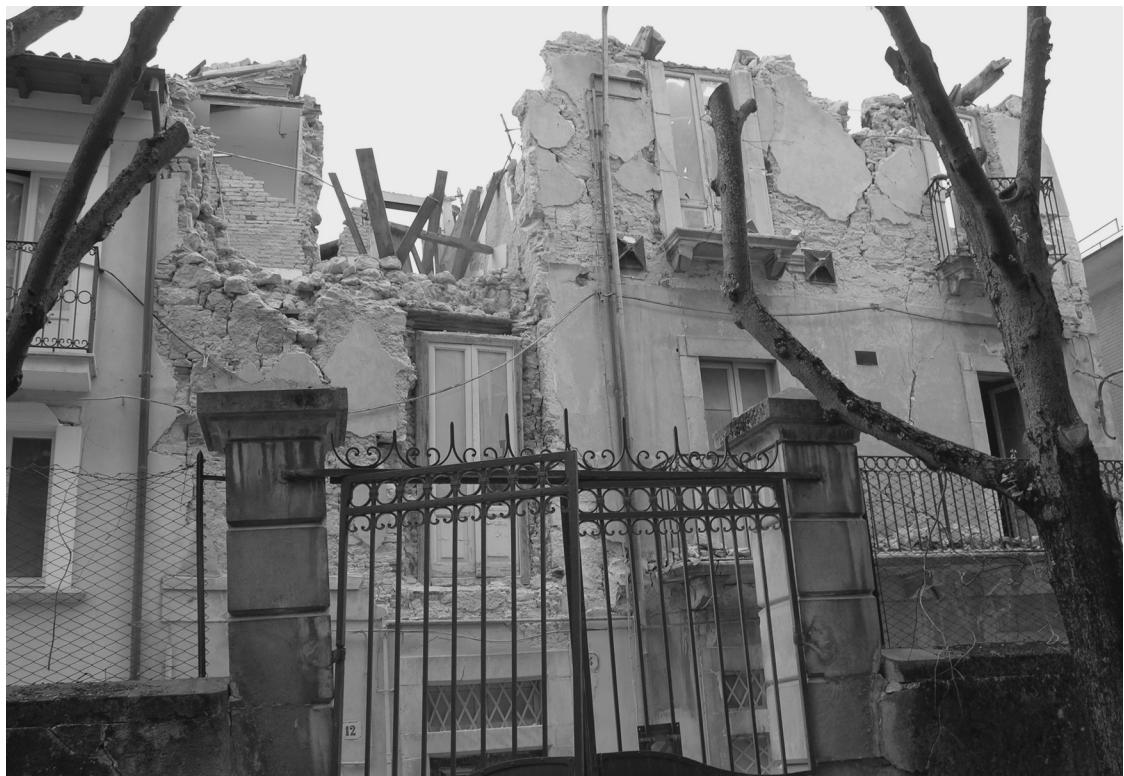
11. L'Aquila, edificio gravemente danneggiato in Via S. Chiara d'Acquili.

Le incatenature spesso salvano il fabbricato ma le catene con i capichiave nuovissimi non hanno salvato un edificio minore in via di S. Chiara d'Acquili (fig. 11) peraltro edificato con murature povere, il quale dovrà probabilmente essere abbattuto.

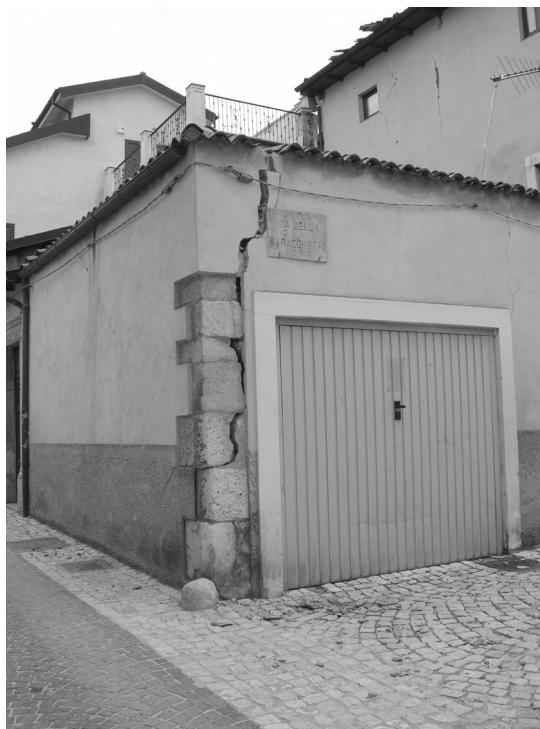
12. L'Aquila, Via delle Baracchette: cellula muraria storica ad un piano trasformata in rimessa.

Il sisma è stato sufficientemente violento da causare un incipiente collasso di una parete spessa almeno 40 cm e alta solo 3 metri e 20 (fig. 12); una parete con un rapporto base altezza 1/8 è considerata assai poco vulnerabile, tuttavia essa non è rovinata al suolo grazie al fatto che la sopravvivenza ad una azione dinamica pari a 0.4-0.5 g è resa possibile dall'alternarsi delle accelerazioni del suolo nei due versi; quale tecnico, pur esperto, si sarebbe a priori preoccupato di tale evenienza per quella che appare una semplice autorimessa?

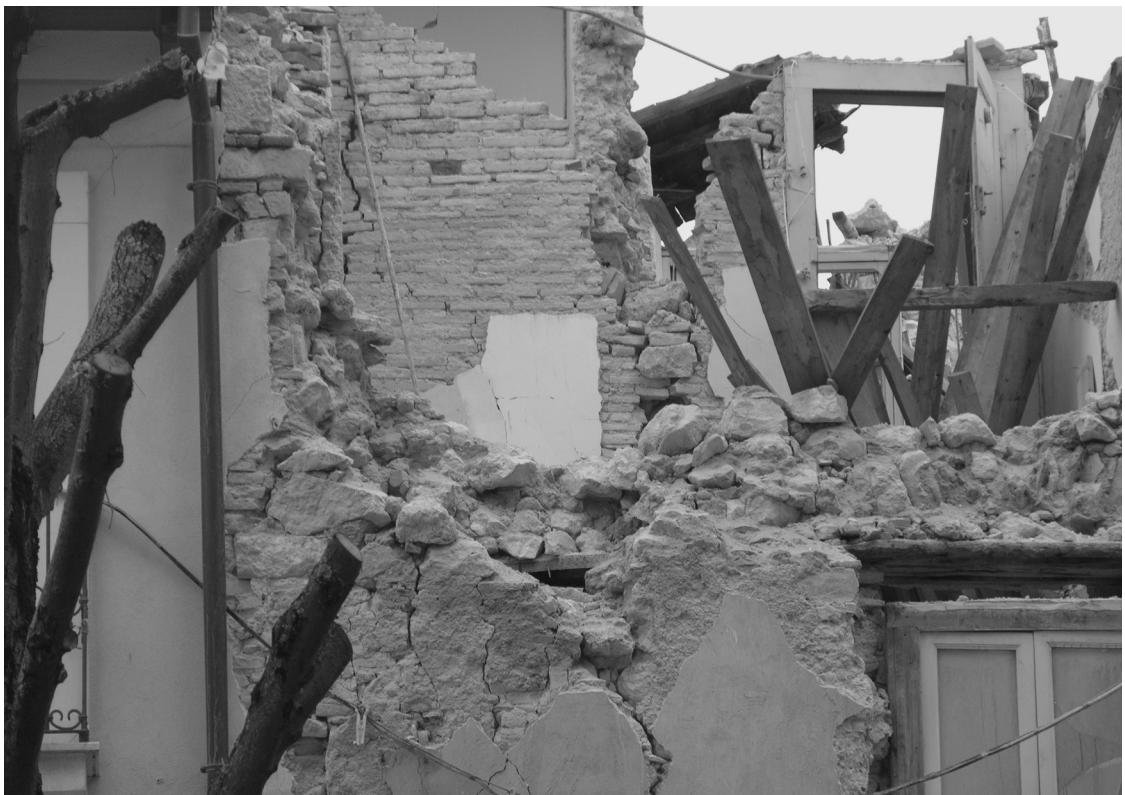
14. L'Aquila, esempi di murature di scarsa qualità.

Altro elemento in discussione la qualità muraria aquilana: in alcuni lacerti murari si nota l'uso di pietre piccole e irregolari, associato alla assenza di conci di cucitura trasversale e assise irregolari (fig. 14), e frequentemente quei lacerti fanno pensare a maschi murari disgregati. Queste murature sono evidentemente di scarsa qualità: l'assenza di monoliticità trasversale, la fattura in piccoli ciottoli, l'assenza di giaciture regolari, almeno a intervalli, sono altrettante violazioni della regola dell'arte, secondo Giuffrè.

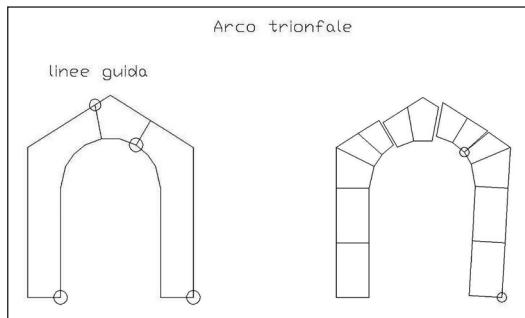
15. Meccanismo di collasso di un arco trionfale per forze di massa orizzontali.

inganno, suggerendo che si tratti di un metodo facile, alla portata di tutti. Nella figura 15 si può osservare che se si seguissero, alla lettera, i cenni sui meccanismi di collasso degli archi sottoposti a forze orizzontali di massa, si commetterebbe un errore di valutazione importante, a sfavore della sicurezza. Il calcolo corretto è stato eseguito per mezzo del codice ALMA¹⁵.

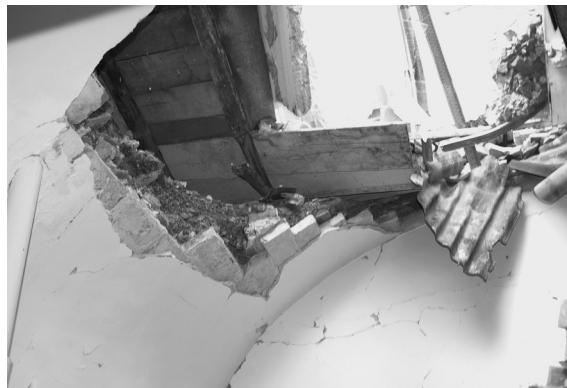
16. L'Aquila: volta di mattoni in foglio in un edificio di Via Garibaldi, probabilmente danneggiata dalla caduta di elementi del tetto.

Come si restaureranno o ricostruiranno le classiche volte aquilane di mattoni in foglio? Un ingegnere classico proporrà la vecchia cappatura estradossale di calcestruzzo armato, intervento peraltro invasivo e irreversibile, uno strutturista moderno proporrà i materiali nuovi, le fibre di carbonio o di aramide o altri; ma il rimedio dipende dalle cause: se le volte crollano per la caduta di materiale dall'alto, i rinforzi in CFRP possono poco (fig. 16). Se il collasso dipende dall'allontanarsi dei muri d'imposta, allora converrà un rinforzo degli stessi mediante tirantature incrociate come suggerito nel *Manuale del recupero di Città di Castello*¹⁷. I rinforzi in fibra potranno soppiare a difetti di coesione delle malte, ma la loro efficacia dovrebbe essere sperimentata estensivamente. Per quanto riguarda le false volte in camera canna (fig. 17), spesso cappate con notevoli spessori di intonaco, di nuovo occorrerebbe una estesa sperimentazione. Lo stesso dicasi per i metodi di consolidamento delle volte in mattoni ad una testa, ed in genere per tutte le tecniche di rinforzo diffuse ma non sufficientemente valida-

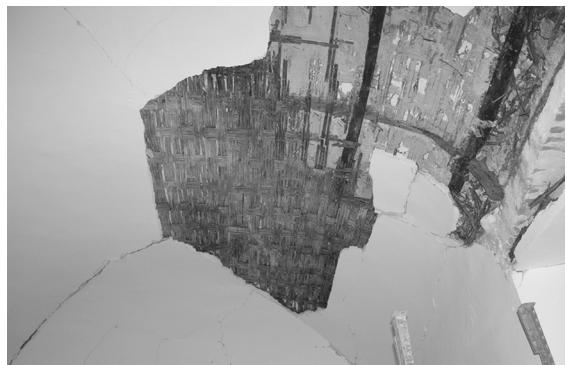
17. L'Aquila, volta in camera canna danneggiata in un edificio di Piazza del Palazzo.

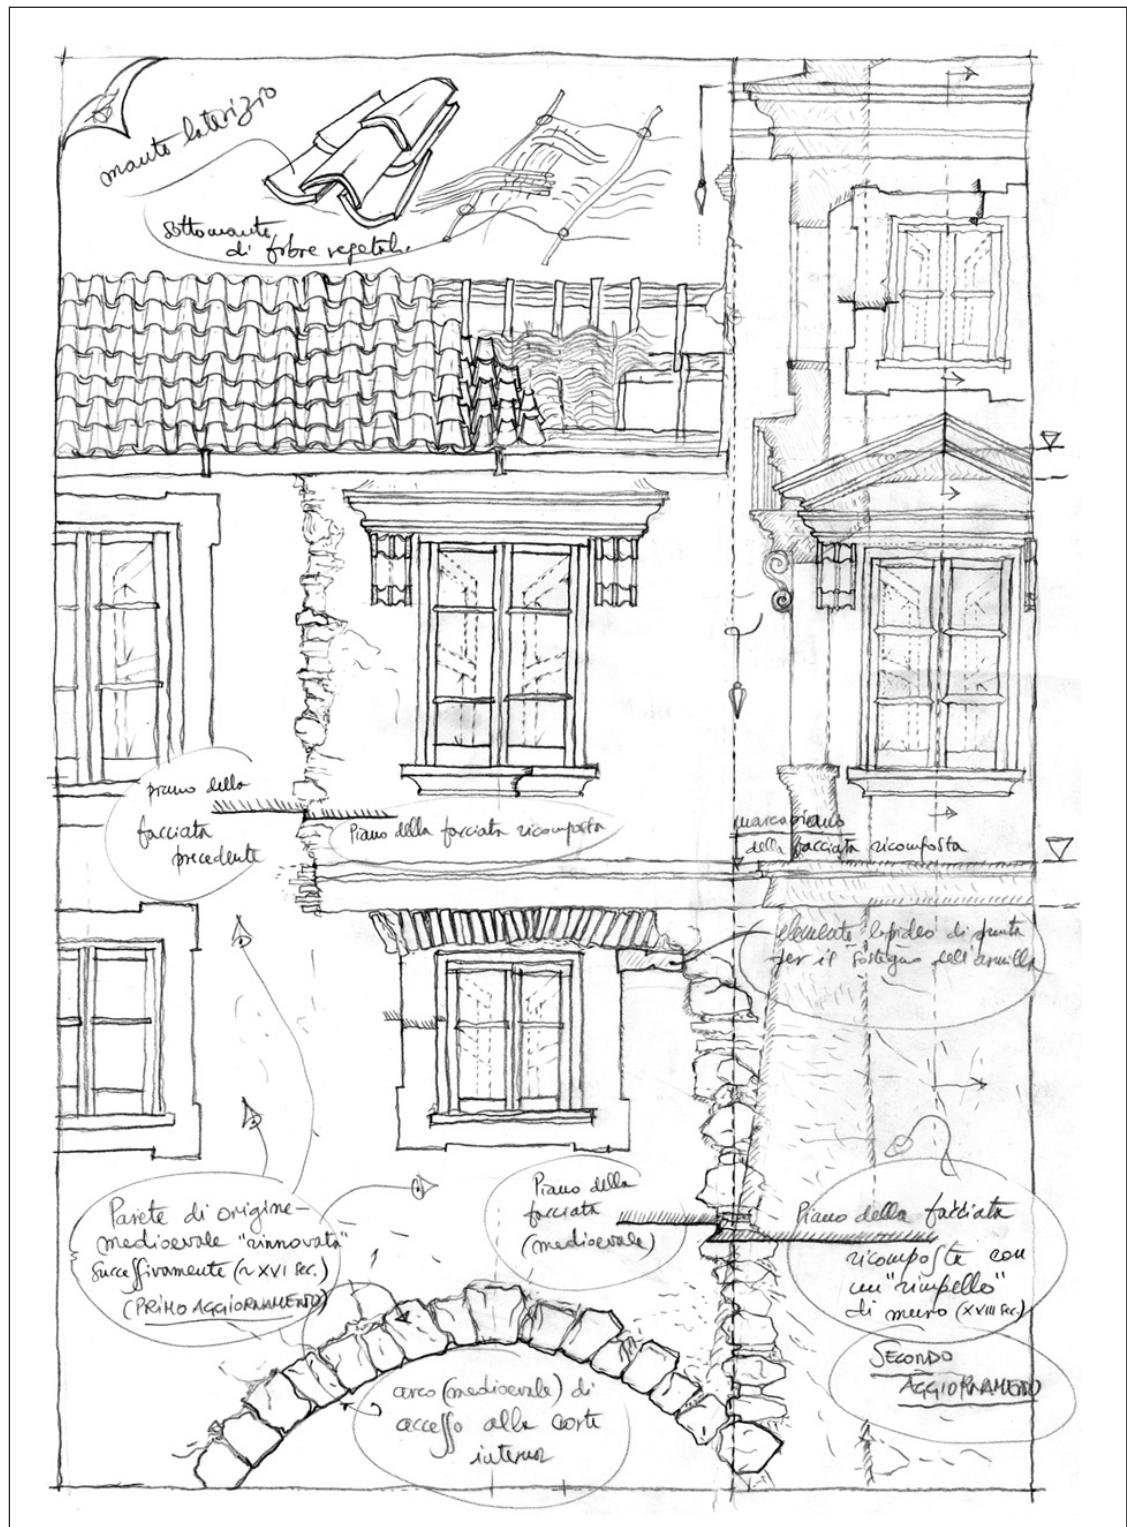
Riconoscimento delle trasformazioni della compagine materiale degli edifici. Anagni, edifici sul Corso Vittorio Emanuele. L'edilizia medioevale subisce nei secoli XVI e XVIII alcuni interventi di aggiornamento formale dell'architettura dei fronti strada che comportano la revisione delle aperture con l'edificazione di fodere murarie di esiguo spessore. La compagine delle murature presenta una consistenza più apparente che reale essendo costituita dalla sommatoria di sottili pareti semplicemente affiancate.
