# Tecniche costruttive tradizionali e terremoto

Claudio Varagnoli

## *Riflessioni per la ricostruzione in Abruzzo*

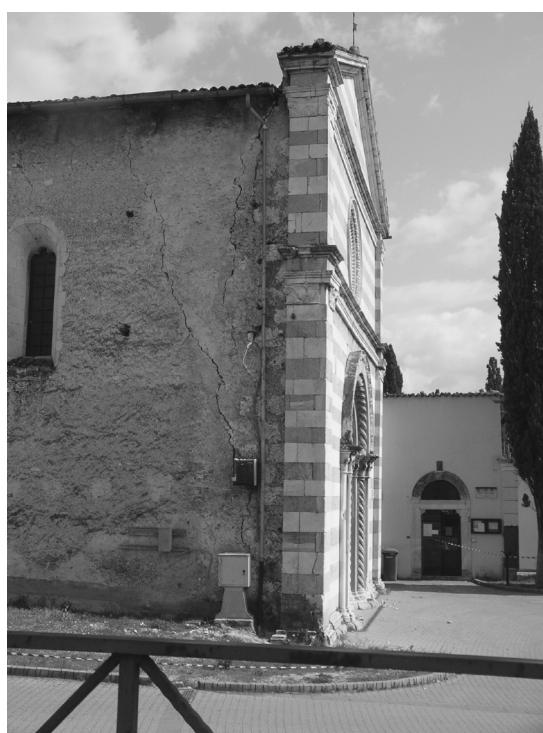
2. L'Aquila, S. Maria del Soccorso, lesioni sul fianco in corrispondenza della facciata.

te (S. Maria del Soccorso) o all'effetto di martellamento delle travi di copertura (S. Pietro di Copito) o alla rottura della parete di facciata a terminazione piana, com'è nota caratteristica dell'Abruzzo, in corrispondenza della copertura.

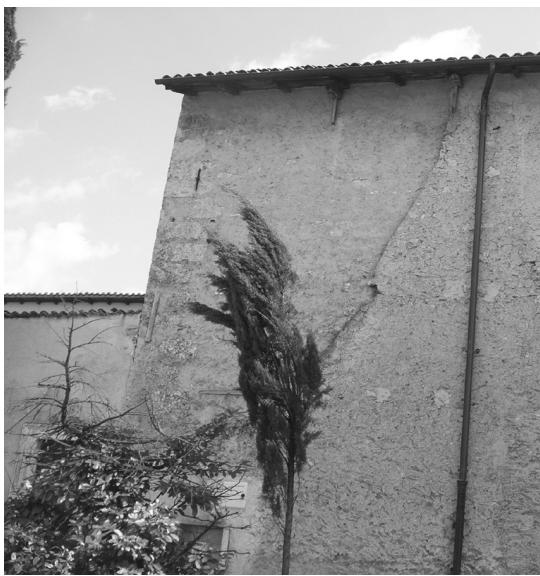
3. L'Aquila, S. Maria del Soccorso, la zona absidale ricostruita dopo il terremoto del 1703.

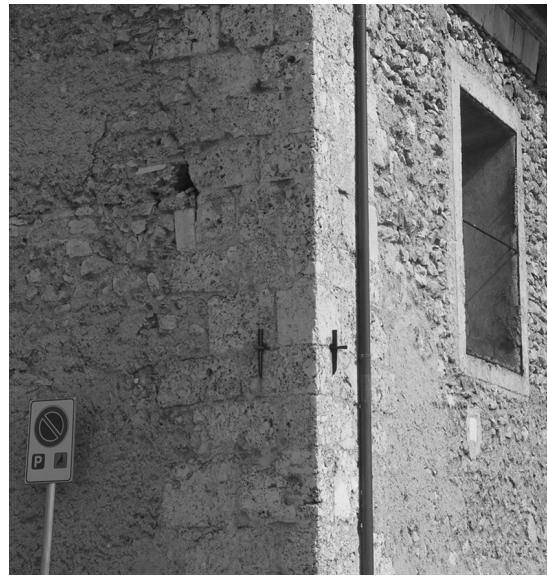
4. L'Aquila, S. Maria del Soccorso, capochiavi metallici probabilmente messi in opera dopo il terremoto del 1703.

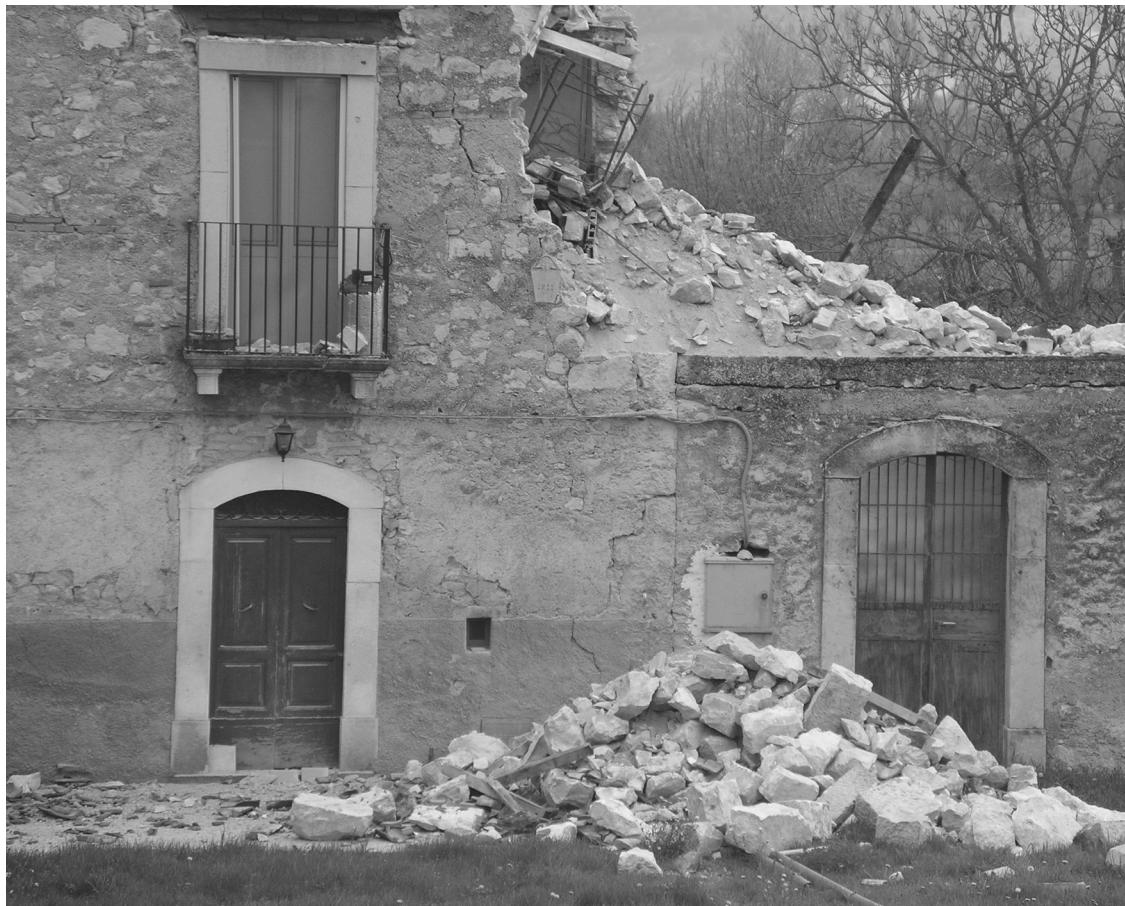
5. Casa nei pressi di Bazzano (AQ): è evidente il ruolo della malta e della manutenzione nella resistenza delle murature.

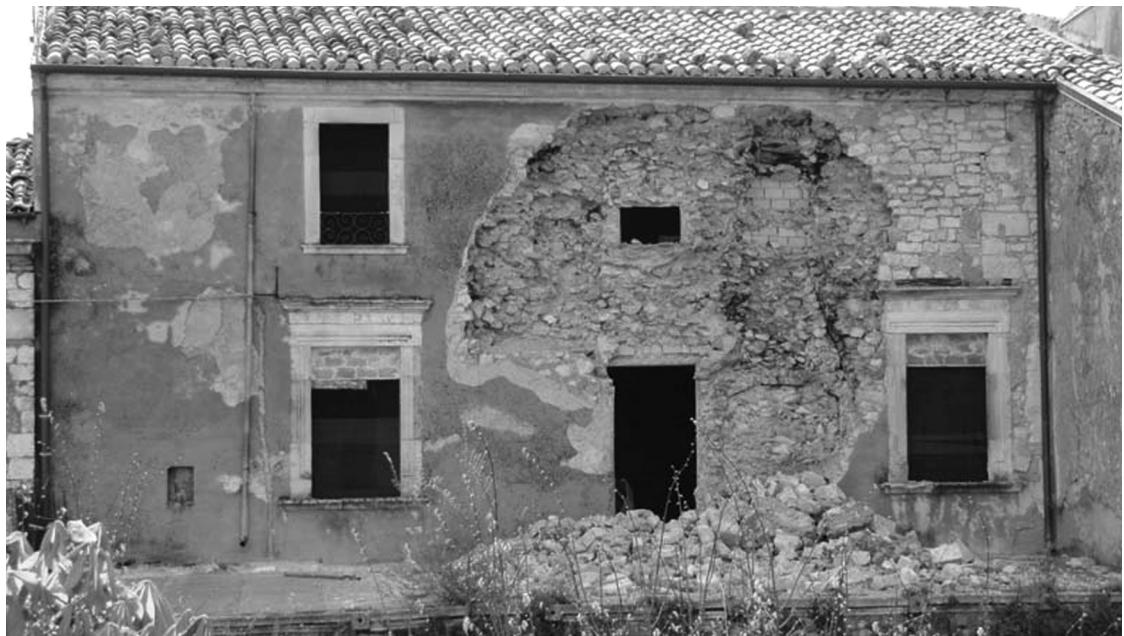
6. S. Valentino in Abruzzo Citeriore (Pescara), lesioni provocate dal sisma dell'aprile 2009: notare la scarsa tenuta delle malte e la presenza di un camino richiuso nel muro (foto S. Cecamore).

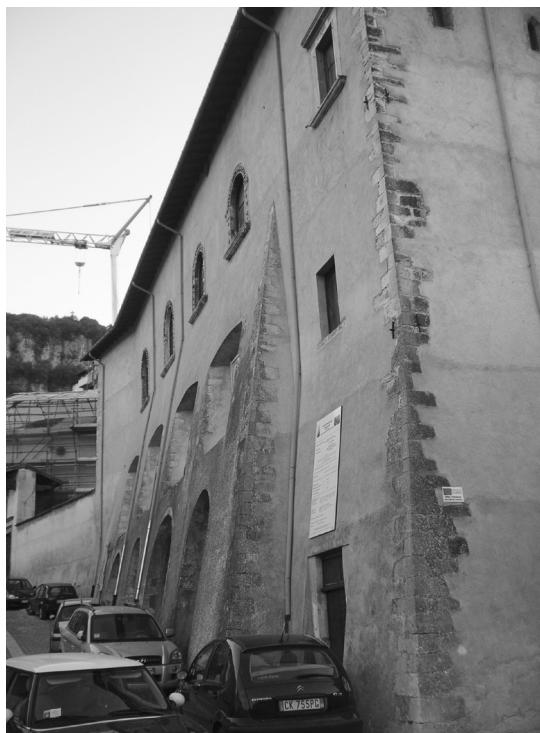
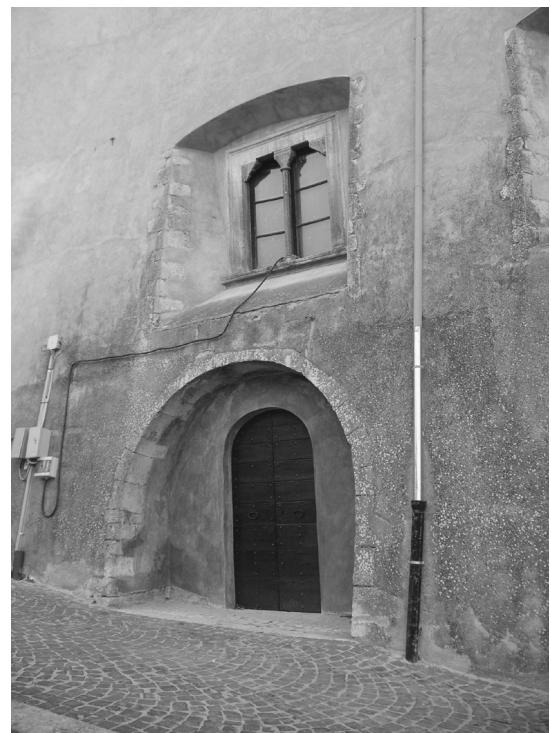
7. Tagliacozzo (AQ), le scarpate del Palazzo Ducale aggiunte al corpo originario.

Il cantiere tradizionale abruzzese mostrava comunque già alcuni dispositivi che puntavano ad irrobustire i sistemi murari<sup>1</sup>. Oltre alla nutrita casistica di speroni e contrafforti – che giungono come nel palazzo Ducale di Tagliacozzo a connottare fortemente l'immagine dell'edificio – e di archi di sbadaccio, diffusi in tutta l'area appenninica, si riscontra una certa cura nella realizzazione delle aperture, condivisa naturalmente con altre zone centro-meridionali.

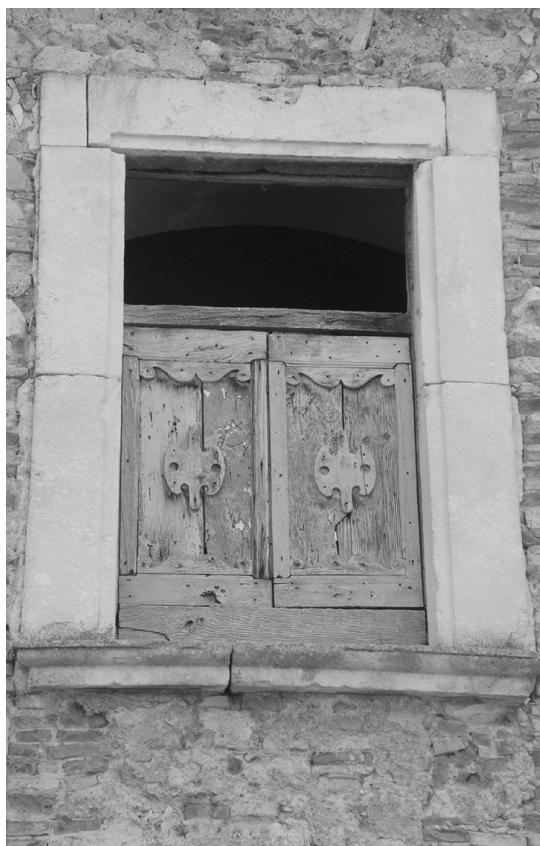
8. Musellaro (Pescara), architrave con "tasselli" terminali nel Palazzo Tabassi.

Tuttavia, dall'osservazione diretta di molti casi, soprattutto nei centri storici minori, le mostre di porte e finestre, ma soprattutto delle seconde, non sono di norma, almeno fino all'Ottocento, costituite da monoliti, ma divise in pezzi. La pratica sembra corrispondere a diverse esigenze: si facilitava infatti la reperibilità e la movimentazione dei conci; inoltre, la divisione dei piedritti in più parti e di dimensioni variabili agevolava l'ammorsamento nelle murature, reso più evidente, almeno fino all'affermazione dei canoni rinascimentali, da grandi conci orizzontali che entrano nelle masse murarie adiacenti, ben visibili soprattutto negli esempi medievali. La divisione in conci riguarda, pure all'interno del sistema trilitico, anche gli architravi. Caratteristica è infatti la disarticolazione dell'architrave monolitico in tre parti: una centrale, appoggiata sui piedritti grosso modo per un terzo della loro sezione, e due estreme, costituite in realtà da tasselli conclusi sul filo esterno dei piedritti medesimi. La soluzione è molto frequente nelle diverse sub-aree regionali, dalle zone montane a quelle rurali costiere, ed è applicata con diversi materiali, dalla pietra calcarea ben squadrata, all'arenaria, fino al mattone impiegato per i tasselli laterali. Inoltre, il sistema è rispettato sia con mostre lisce, sia nei casi di mostre classicamente concepite, cioè con architravi e piedritti modanati in continuità. Il carattere intenzionale, e non casuale, del dispositivo "a tasselli" è tale che le parti estreme possono anche mancare, ma il settore centrale resta

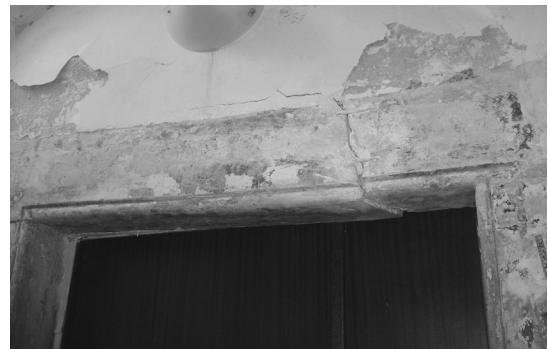
9. Castelvecchio Subequo, Palazzo "Castellato", architrave lapi-deo già lesionato dai sismi precedenti e nuovamente danneggiato nell'aprile del 2009.

appoggiato sui piedritti per la quota parte descritta. Sembra quindi che il cantiere tradizionale nutra una certa diffidenza per gli architravi monolitici perfettamente dimensionati sul vano della finestra, preferendo soluzioni che ne riducono la lunghezza. Varie possono essere le motivazioni, tutte da riferire ovviamente al carattere empirico, ma non per questo meno efficace, dei sistemi costruttivi tradizionali: una risiede probabilmente nel tentativo di ridurre gli sforzi di flessione, e quindi le possibilità di rottura dell'architrave; inoltre, un architrave disarticolato agli estremi rende il sistema trilitico meno rigido, forse anche pensando alle sollecitazioni orizzontali dei terremoti; infine il dispositivo poteva facilitare la sostituzione di pezzi, come appunto l'architrave, esposti al rischio di frattura. Resta il fatto che in uno stesso edificio di Castelvecchio Subequo, il palazzo Baronale detto "Castellato", gli architravi "a tasselli" esistenti ed emersi dopo la caduta di stucchi e intonaci provocata dal terremoto hanno in generale resistito, mentre gli architravi monolitici presenti soprattutto nelle monumentali porte interne del piano nobile si sono fratturati, con lesioni che ripropongono quelle di pregressi terremoti.

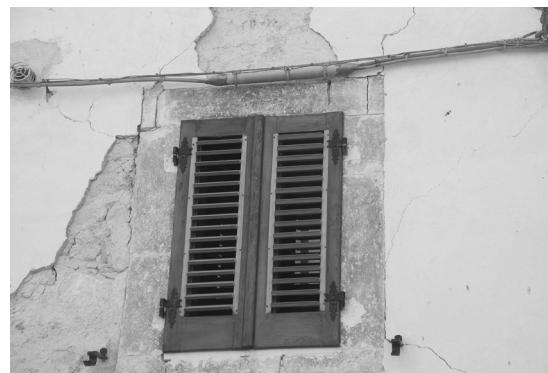
10. Castelvecchio Subequo, Palazzo "Castellato", architravi con "tasselli" terminali.

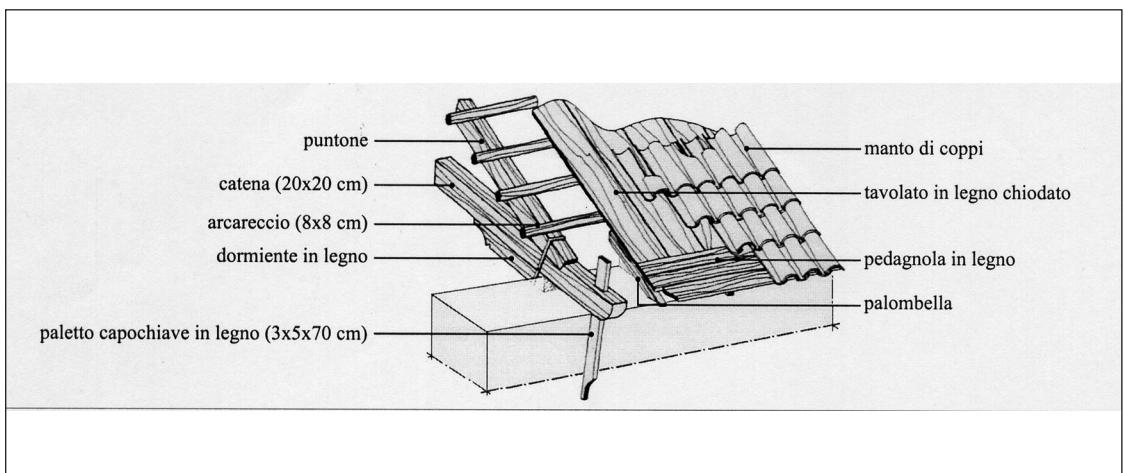
11. Capochiavi lignei alla sommità dei muri d'ambito della chiesa di S. Croce all'Aquila, ricostruita dopo il terremoto del 1703 (ril. D. Galiani).

Sempre riferibile alla ricostruzione post-1703 è il sistema che vede il tirante della capriata non inserito alla sommità del muro, ma sporgente e reso a questo solidale da una zeppa lignea con funzione di vero capochiave. Capriate di questo tipo sono state ritrovate in diversi esempi della regione: da L'Aquila, nella settecentesca S. Croce e nella ricostruzione della stessa chiesa del Suffragio; a Montorio al Vomano, nella chiesa del Convento dei Cappuccini; a Popoli, nel complesso del palazzo baronale, frutto di vari accorpamenti tra XIV e XIX secolo, dove la zeppa è inserita in una testata realizzata con un raddoppio del tirante. Il sistema appare pensato per irrigidire la scatola muraria e probabilmente per ridurre gli effetti del punzonamento delle travi.

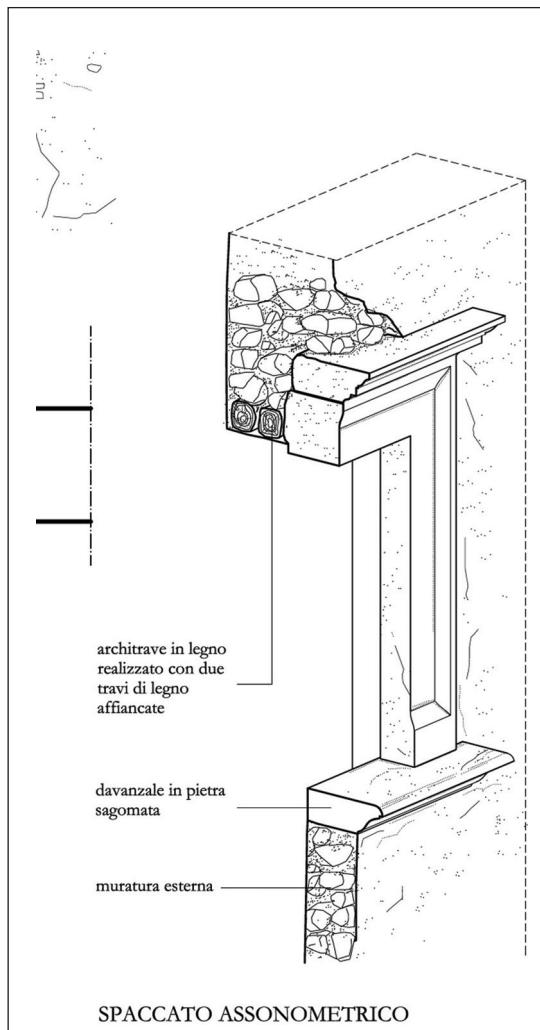
12. Corfinio (L'Aquila), collaborazione di architravi lignei nella realizzazione di finestre con mostre lapidee (rilievo di C. Angelillo).

Ma un elemento fondamentale nella costruzione tradizionale abruzzese, generalmente poco valutato in un contesto eminentemente lapideo, è l'uso del legno, che compare in diverse soluzioni. Nella realizzazione di aperture, gli architravi, sia pure di pietra, o le stesse terminazioni ad arco sono generalmente sostenute, nel vivo della muratura, da travi di legno, che secondo la terminologia ottocentesca di Ragucci andrebbero chiamate "paranze", pensate per essere facilmente sostituite se necessario. Anche finestre apparentemente realizzate in pietra, con stipiti e architrave in masselli di calcare sono irrobustite da una o più di tali travi, spesso a sezione circolare, immediatamente a ridosso della pietra. Ma anche aperture sostenute da piattabande o da archi di scarico superiori sono assicurate da travi di legno inserite nella muratura. Il sistema è visibile anche nell'edilizia palaziale de L'Aquila, ad esempio in palazzo Vastarini Cresi, che per essere incompiuto nella sua ricostruzione post-1703, mostra leggibili le soluzioni costruttive; e lo stesso dicasì per il tiburio che sovrasta la cupola del Suffragio, noto da molte fotografie, dove nel vano dei finestrini sono collocate travi di legno a collaborare con le piattabande in laterizio; e soluzioni analoghe sono leggibili nei finestrini del tiburio di S. Agostino sempre a L'Aquila.

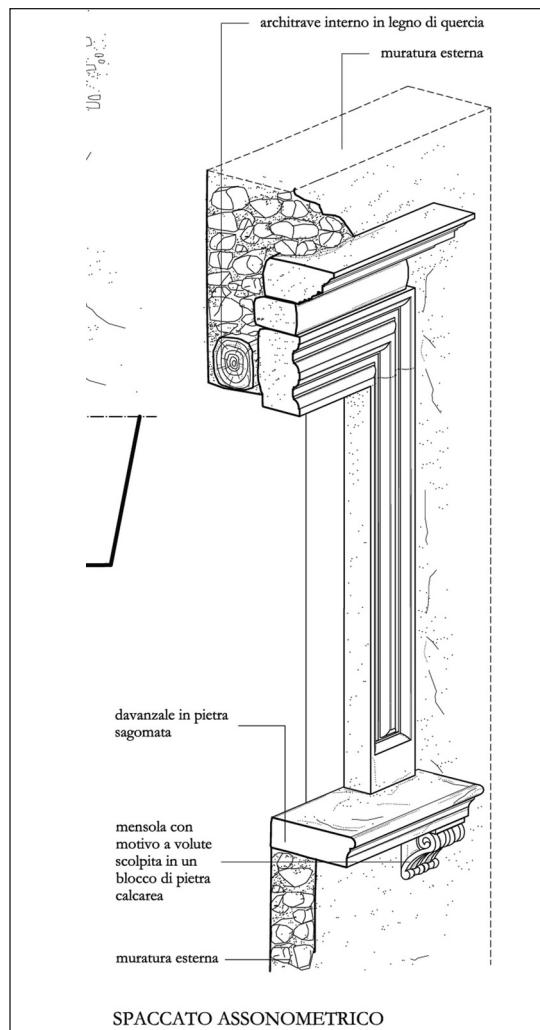
13. Corfinio (L'Aquila), collaborazione di architravi lignei nella realizzazione di finestre con mostre lapidee (rilievo di C. Angelillo).

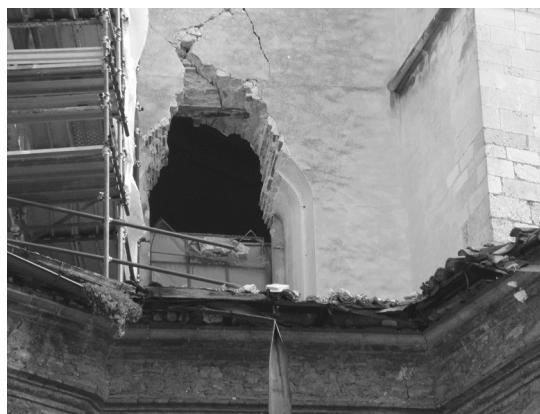
14. L'Aquila, S. Agostino, i finestroni del tiburio dopo il terremoto del 2009; in evidenza gli architravi lignei.

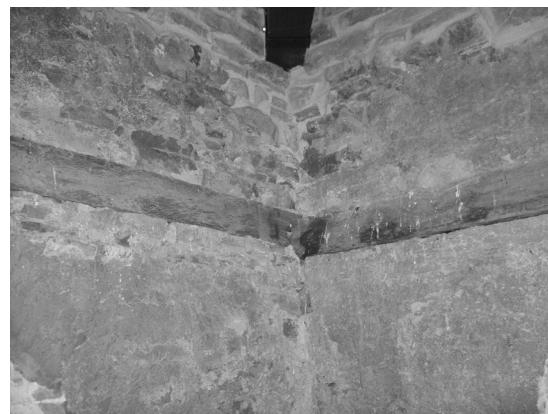
15. Arsita (Teramo), incatenamenti lignei nel campanile della parrocchiale di S. Vittorio.

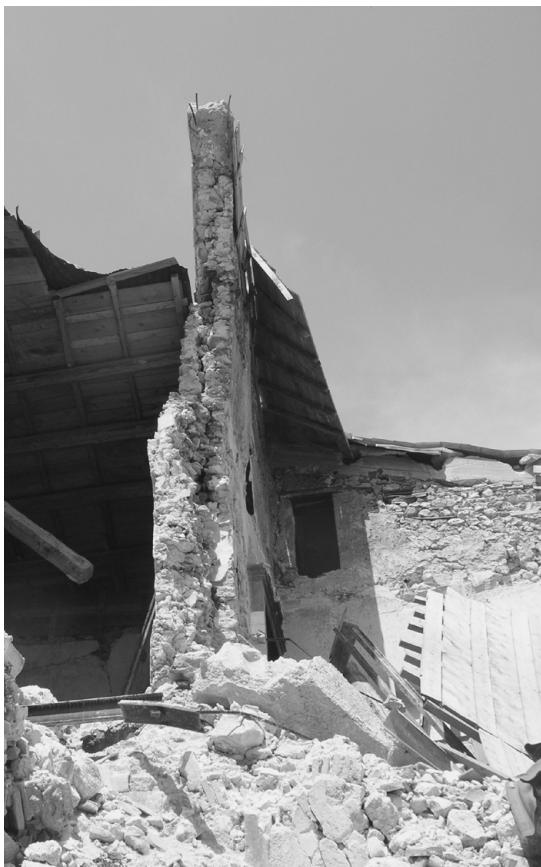
16. Castelvecchio Subequo, crollo delle murature tradizionali in bozze scarsamente ingranate e con malta aerea.

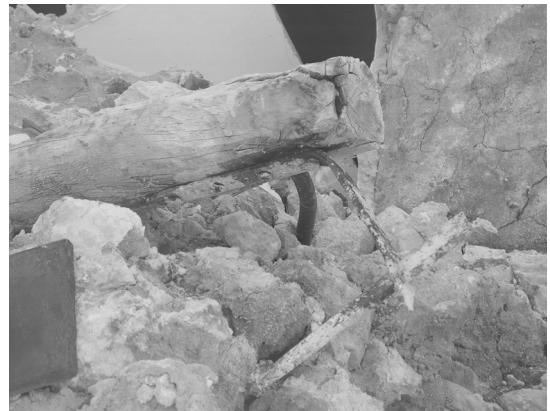
17. Castelvecchio Subequo, catene lignee ancorate con capochiavi metallici emerse dal crollo successivo al terremoto del 2009.

Catene realizzate con lunghe travi di legno con capochiavi assicurati in testata da adeguate chiodature sono molto frequenti in tutta la regione, come mostrano alcuni esempi rilevati nell'edilizia seriale di Castelvecchio Subequo, centro che ha subito ingenti crolli nel recente terremoto, e ben visibili all'estradosso dell'androne voltato del castello di S. Valentino in Abruzzo Citeriore. Il sistema dovette essere molto usato dopo il terremoto del 1703, con la caratteristica soluzione del capochiave ancorato sui muri di prospetto a due conci di pietra squadrata, necessari soprattutto nel caso di muratura di piccola pezzatura o peggio incoerente e comunque legata da malta abbondante. Esempi di questo tipo si ritrovano ad esempio in S. Maria del Soccorso a L'Aquila, dove il terremoto del 1703 provocò la rotazione della facciata, oggi visibile in una riedizione ottocentesca: nella ricostruzione si provvide ad incatenare l'edificio lungo il suo perimetro, con il risultato che il sisma attuale, che ha provocato

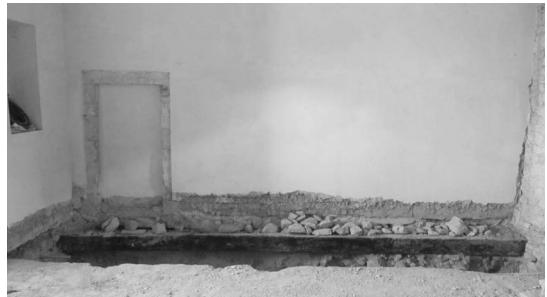
18. S. Valentino in Abruzzo Citeriore (Pescara), catene lignee messe in opera in corrispondenza di una grande volta in bozze lapidee (foto S. Cecamore).

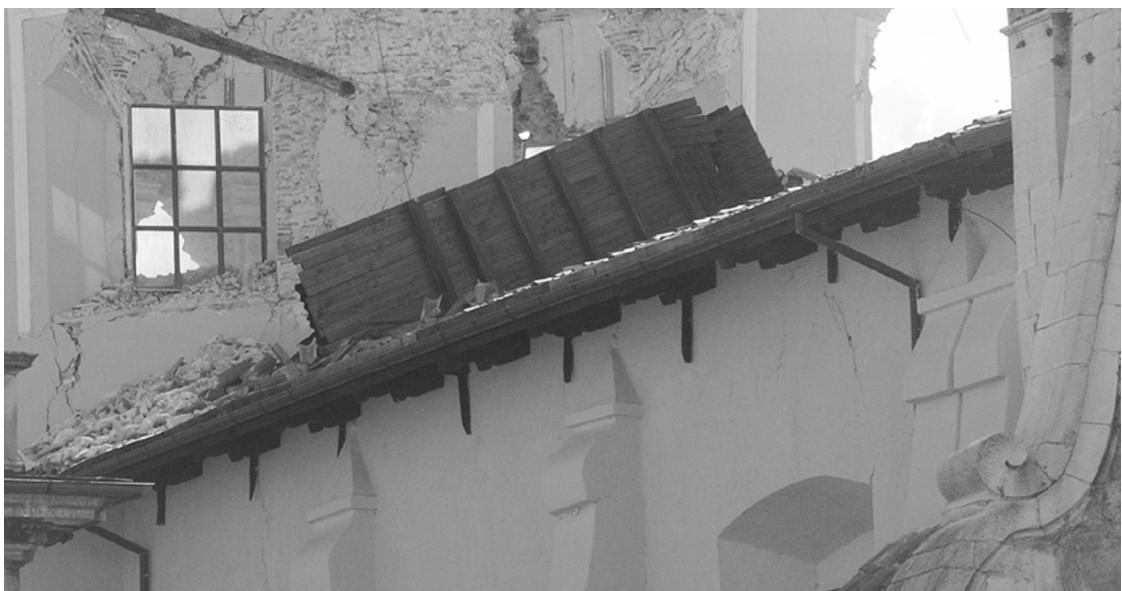
19. L'Aquila, chiesa del Suffragio, capochiavi lignei lungo la navata centrale.

L'uso di catene lignee si estese anche alla costruzione delle cupole, come è visibile nel già citato tiburio di S. Maria del Suffragio all'Aquila, con due catene che perimetrono con andamento circolare la circonferenza della struttura. Un caso molto diverso, ma che si segnala per la particolarità della soluzione, è visibile nel sottotetto della cupola di S. Giovanni Battista a Penne, dove l'estradosso è circondato da quattro robuste travi rettilinee: non appare del tutto chiara la funzione di un tale sistema, che non sembra un residuo di pregresse coperture e appare probabilmente destinato a contenere le eventuali deformazioni della cupola. L'adozione di tali legamenti lignei è già nota da documenti cinquecenteschi e sembra riprendere, anche nella terminologia, dispositivi in uso presso le maestranze provenienti dalla Lombardia.
