Dopo quarant'anni di terremoti

*Riflessioni su ricostruzioni avvenute o in corso, a partire dal Friuli.
Intervento alla giornata di lavoro di Macerata, 3 marzo 2017*

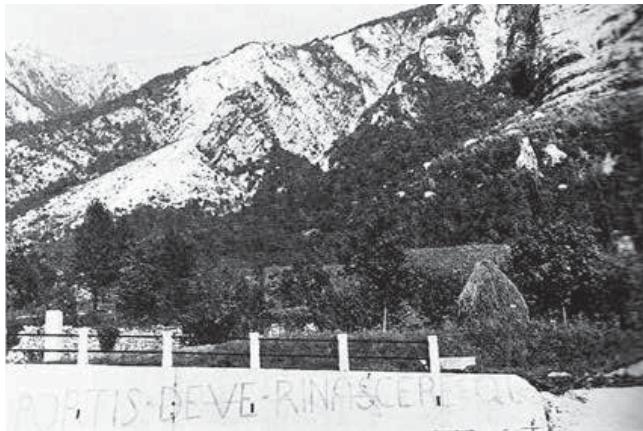
1. Il muro a monte della strada Pontebbana, con la scritta a vernice e l'incisione causata dal grande masso caduto il 15 settembre 1976.

Nel terremoto del 15 settembre 1976 un masso di 500 tonnellate, caduto dal monte, ha inciso profondamente il cemento del muro proprio in corrispondenza della "i", togliendole l'accento e andando a finire la sua corsa nell'abitato. Portis è stato l'unico centro che nella ricostruzione del Friuli è stato spostato, sia pure di un solo chilometro: ci è voluto un segno al tempo stesso apocalittico e beffardo, da *dies irae*, per porre fine alla discussione. L'incisione sul muraglione, risarcita poi in modo "filologico" (fig. 1), si vede ancora sulla Pontebbana; della vecchia Portis rimane il cimitero con i grandi massi a guardia (fig. 2) e la

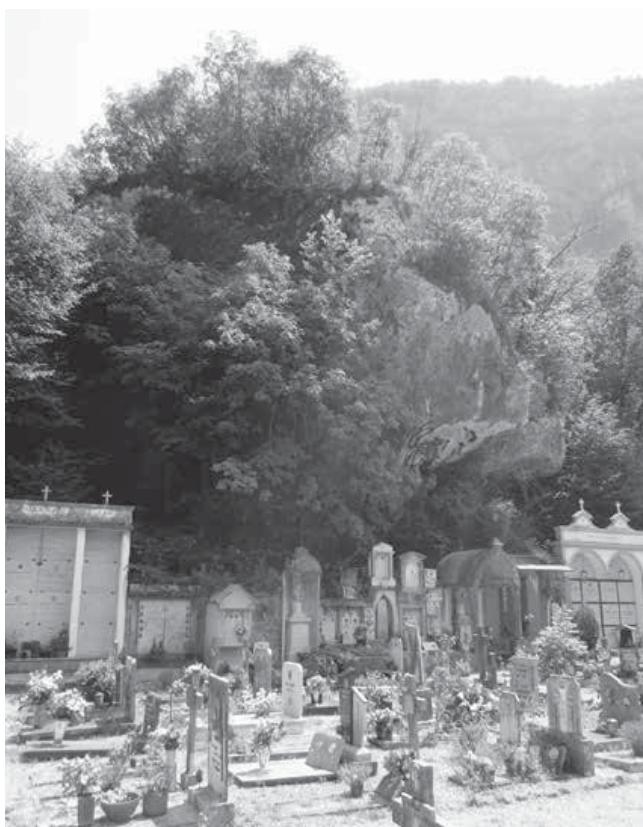
2. La "città dei morti" di Portis rimasta nello stesso luogo, con i grandi massi che la difendono.

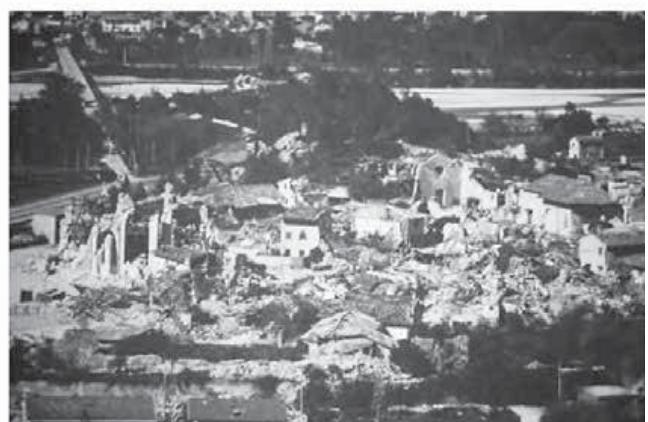
3. La vecchia chiesa di Portis.
4. La sequenza di tre immagini del centro di Venzone, riprese dai Piani di Santa Caterina: prima del 6 maggio 1976, nei mesi successivi al terremoto e dopo il 15 settembre 1976. Foto di Elio Ciol.

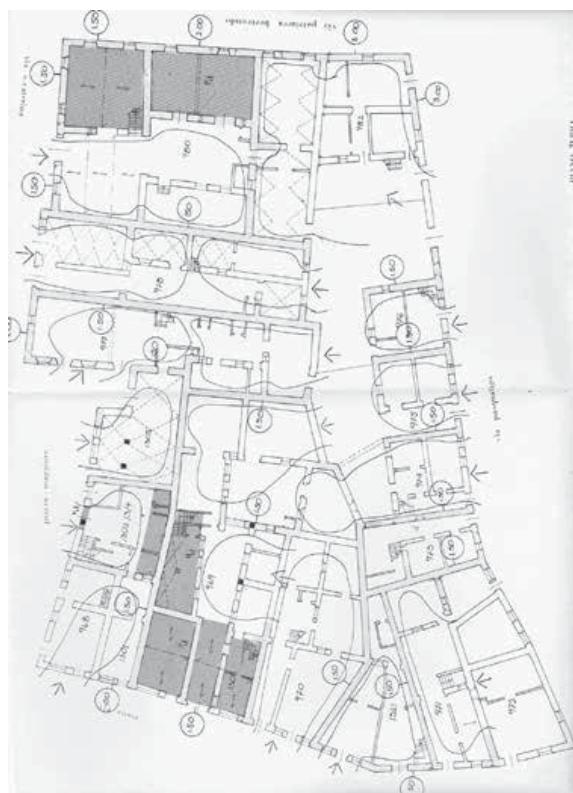
6. Lo schema di intervento per lo sgombero delle macerie all'interno degli edifici nel progetto del Comitato 19 marzo.

Il progetto di "continuità" (fig. 5b) partiva, non a caso, dal problema della rimozione delle macerie, quindi da un piano di sgombero controllato: in ogni mappale si indicava cosa cercare (quella bifora, i conci di quel portale) e quali murature salvaguardare, partendo da una documentazione fotografica semplice ma efficace. Gli elementi non erano moltissimi, ma indicati in modo preciso e documentato per la disponibilità di un vasto archivio fotografico. Nel progetto si indicavano anche, cosa che può apparire incredibilmente ingenua, ma era necessaria, le vie di ingresso dei mezzi per rimuovere le macerie dagli interni delle case con il minor danno possibile (fig. 6).

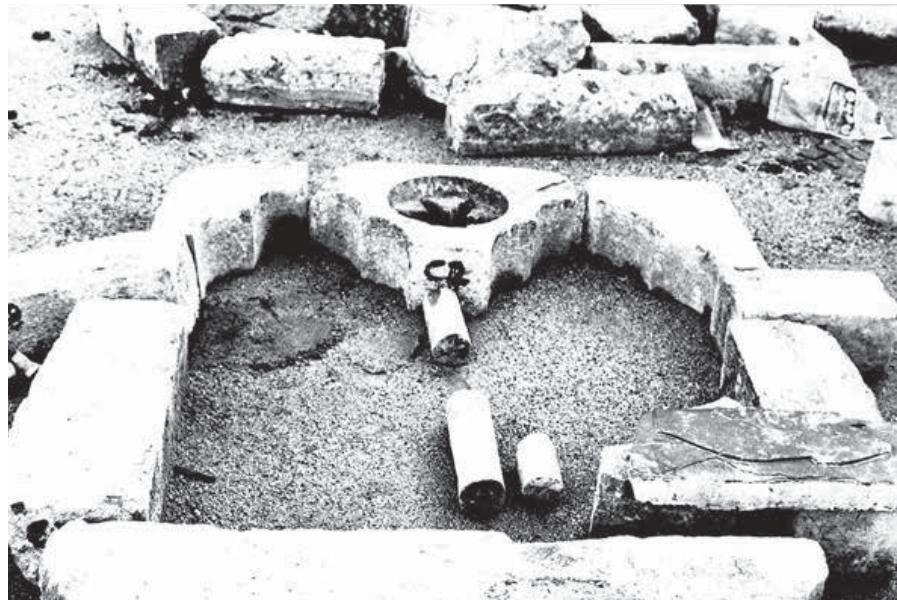
7. Una bifora gotica sommariamente ricomposta a terra a seguito dei primi sgomberi controllati (novembre-dicembre 1976).

L'immagine di una bifora a terra (fig. 7), una delle prime immagini degli elementi recuperati e ricomposti durante gli sgomberi dell'inverno 1976, è valsa più di mille discorsi: non si può avere idea di quale emozione individuale e collettiva abbia dato rivedere a terra, ma con la propria *forma*, una cosa che era stata sempre vista sulla facciata di un edificio e ricompariva dopo il crollo che pareva aver tutto distrutto: no, quelle pietre non erano distrutte, erano solo state scomposte e si potevano perciò ricomporre.

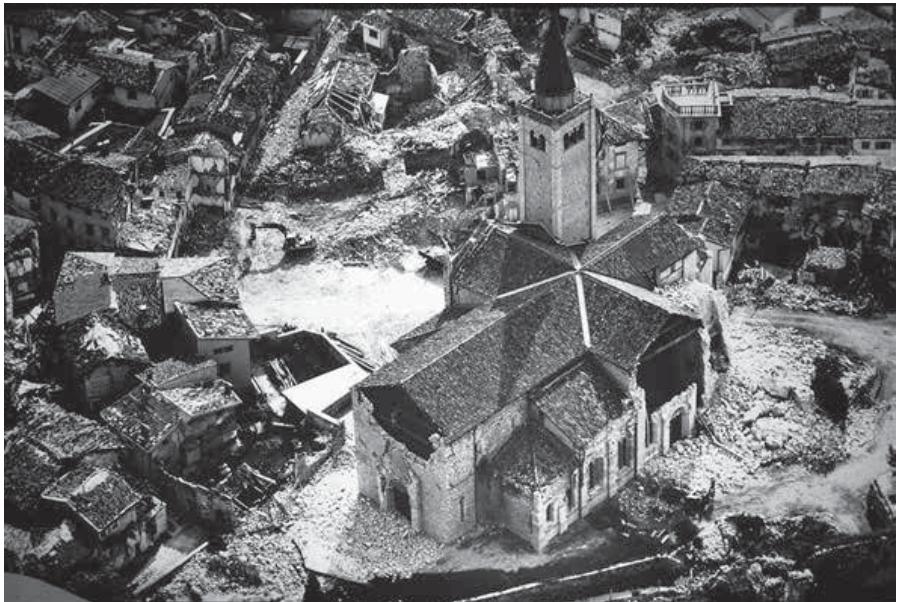
8. Il Duomo di Venzone dopo il 6 maggio 1976. Foto di Elio Ciol.

L'immagine dell'allora pievano di Venzone, Giovanbattista Della Bianca, che passa di mano in mano pietre e oggetti dal Duomo crollato (figg. 8, 9), ci riporta all'altro tema, la ricostruzione del Duomo di S. Andrea, anch'esso gravemente colpito dal terremoto del 6 maggio. Proprio da imma-

gini come questa, ripresa dall'alto da Elio Ciol, si è messa a fuoco l'idea di "meccanismo di danno", concetto che non è stato inventato a Venzone, ma che certo abbiamo contribuito a riconoscere e diffondere con gli studi sviluppati nei decenni successivi: il timpano a ovest è caduto a terra dopo aver ruotato in volo di 90°, e ha mantenuto al suolo la propria conformazione, al punto che si camminava sull'intonaco della controfacciata.

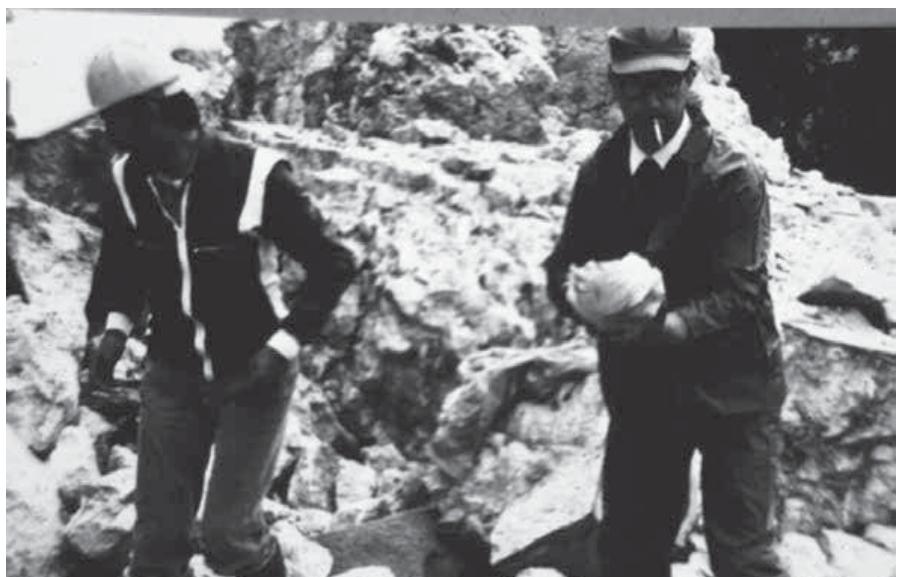
9. I primi recuperi nel Duomo di Venzone, con il pievano Giovanbattista Della Bianca (maggio-giugno 1976).

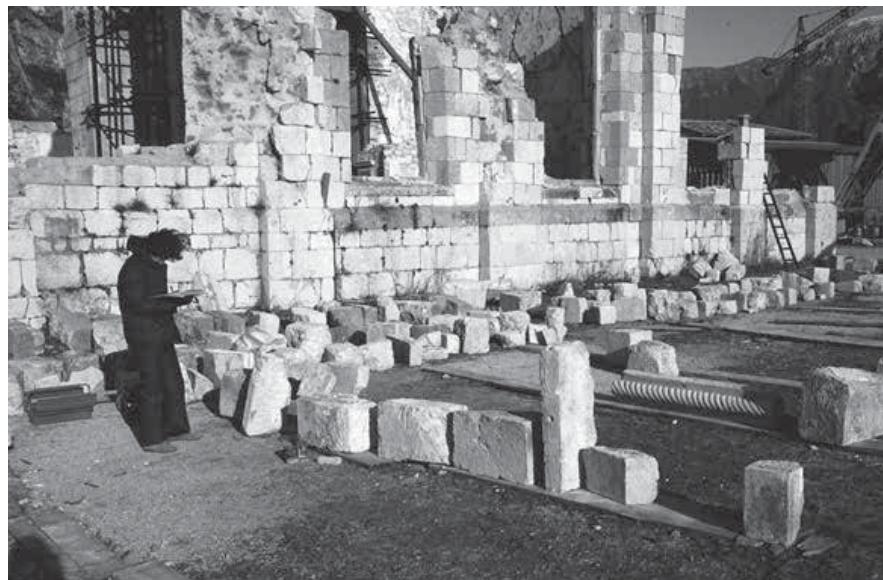
10. L'avvio dell'opera di catalogazione delle pietre del Duomo, ad opera di archeologi dell'Università Cattolica (1982).

un “progetto culturale”¹ (fig. 14), un articolato documento in cui si motivava, delineandola nelle sue modalità, la scelta della ricostruzione come *ricomposizione delle pietre crollate e come restauro delle murature superstiti* (figg. 10, 11, 12, 13). È stato l'esito di una lunga discussione, che ha coinvolto sia la comunità locale, guidata soprattutto da Remo Cacitti e dai pievani Giovanbattista Della Bianca e Roberto Bertossi, sia il nutrito gruppo di studiosi chiamati a raccolta, tra i quali voglio ricordare Marisa Dalai Emiliani, Maria Pia Rossignani, Michele Cordaro, Salvatore Di Pasquale: un gruppo multidisciplinare che ha lavorato con grande passione.

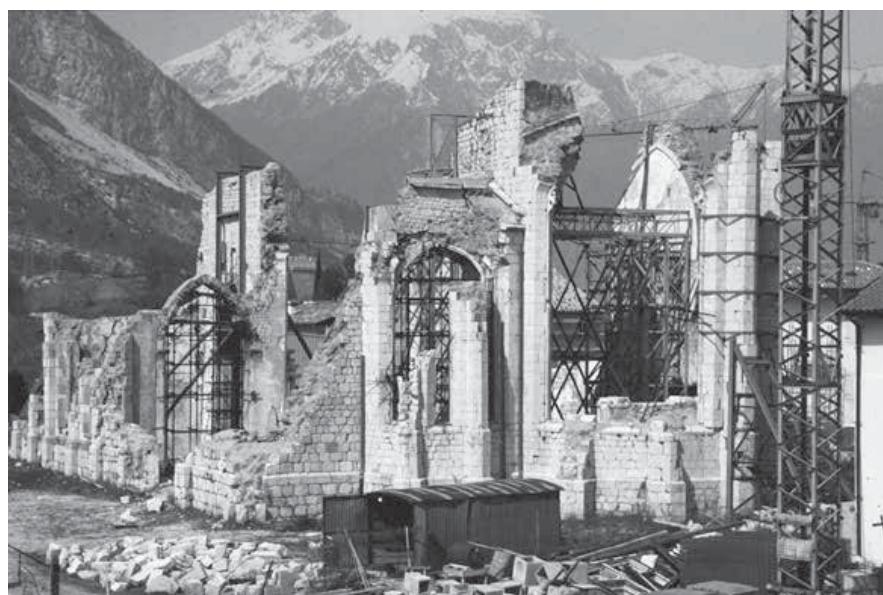
11. Le strutture superstiti del Duomo.

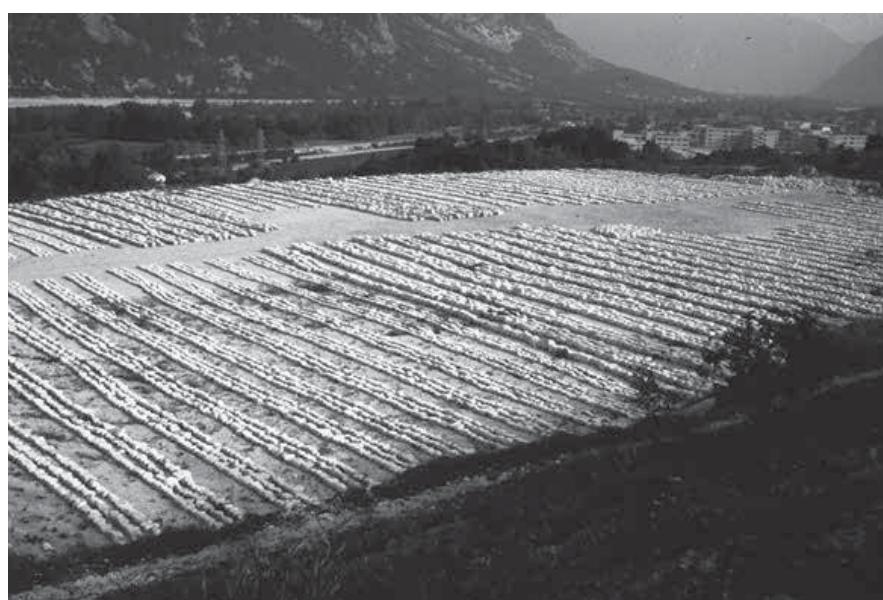
12. Uno dei depositi delle pietre del Duomo, ai Rivoli Bianchi.

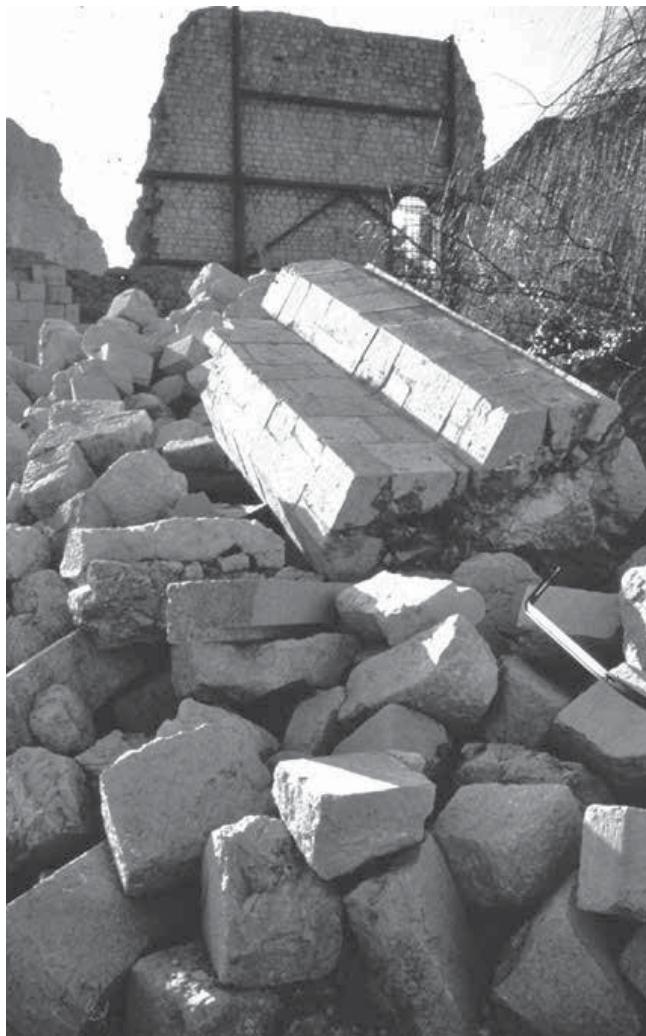
13. Un cumulo di pietre squadrate recuperate dal crollo, con un elemento murario dell'abside rimasto integro.

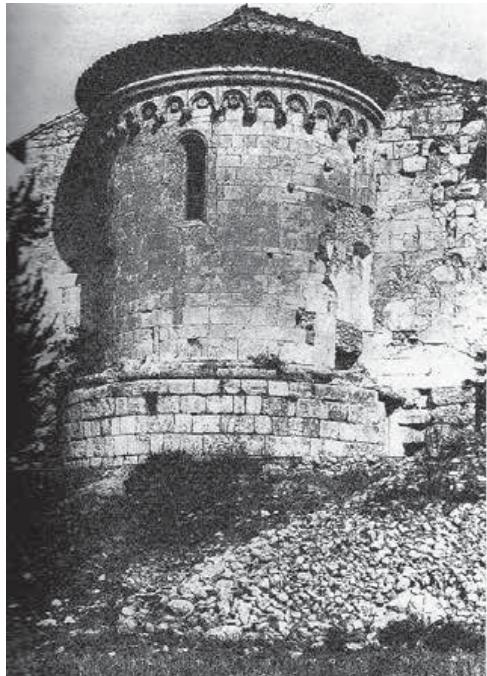
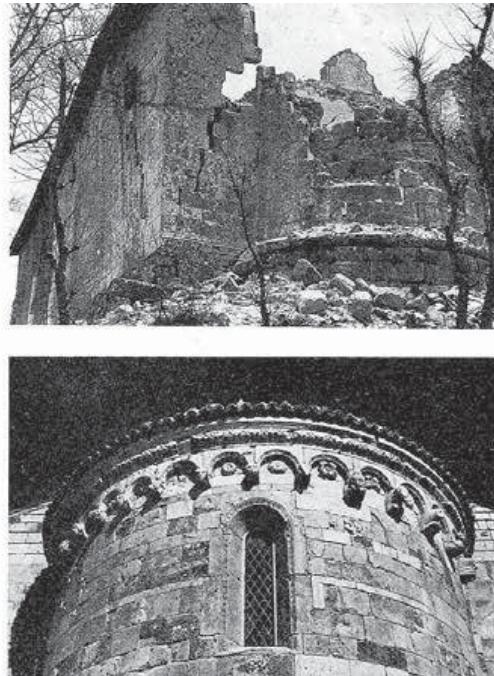
15. Immagini dell'abside della chiesa di S. Pietro ad Alba Fucens, precedenti e successive al sisma del 1915, e dopo la ricostruzione compiuta negli anni Cinquanta (foto tratta da G. Carbonara, a cura di, *Restauro e cemento in architettura*, II, Roma, 1981, p. 313).

La soluzione della ricomposizione non era certo nuova. Il riferimento va, ad esempio, alla chiesa di S. Pietro ad Alba Fucens, (fig. 15). Dopo il terremoto di Avezzano del 1915, ne erano rimaste a lungo le rovine, e solo 30 anni dopo, negli anni

Cinquanta, il sovraintendente Raffaello Delogu l'ha ricostruita ricomponendone le pietre e riportandola ad una condizione di relativa integrità. Per farlo, ha applicato all'architettura una forma di anastilosi, opera più di frequente praticata per ricomporre strutture in crollo rinvenute a seguito di scavi archeologici. Cesare Brandi a più riprese² ha espresso la propria piena condivisione di questo intervento, indicandolo come un restauro esemplare: “non una pietra andò perduta, e ognuna è tornata al suo posto”. Non è stato importante solo l'apprezzamento brandiano per una operazione che, pur su scala più piccola, costituiva un riferimento alla strada che si intendeva percorrere per il Duomo di Venzone: era la constatazione che l'opera di ricomposizione era possibile, e il fatto che fosse già stata compiuta in condizioni simili ne era la prova.

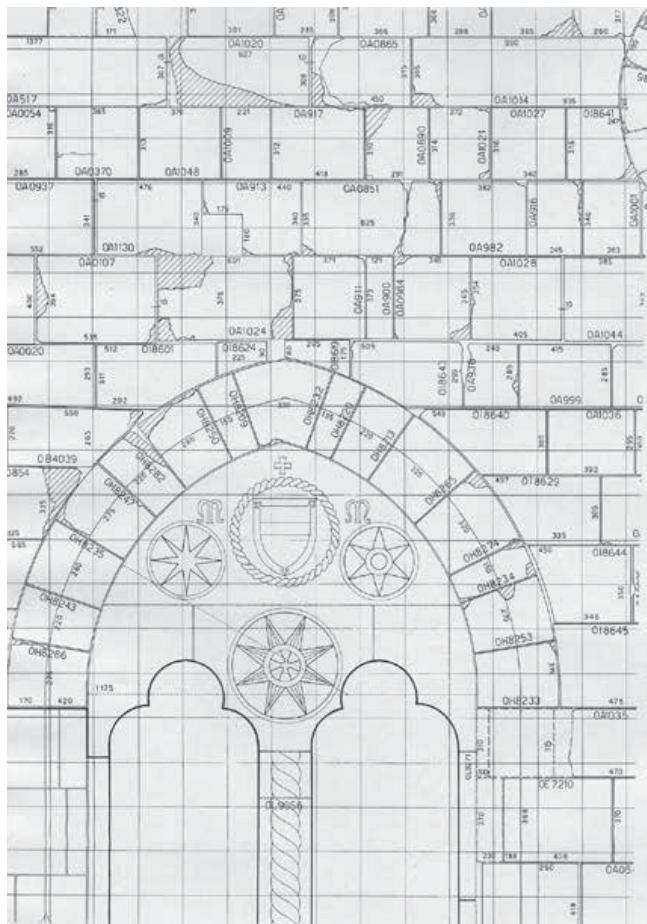
16. Particolare del grafico di ricomposizione della Cappella del Gonfalone, posta sul lato sud del Duomo di Venzone (Ufficio Tecnico della Fabbriceria del Duomo, 1982-83).

È questa convinzione che ci ha portato al non facile lavoro di catalogazione e di studio, di attenta osservazione degli elementi lapidei, oltre 9.000, per riconoscerne la posizione nella fabbrica e ricomporli (fig. 16). Sulle facciate delle cappelle laterali del Duomo, ricomposte a terra di fronte alle murature ancora superstite dalle quali il crollo le aveva separate, in attesa dell'avvio del cantiere l'erba è cresciuta nelle lacune, integrandole in modo naturale e sorprendente (fig. 17). A questo punto abbiamo avuto la conferma della reale possibilità di ricomporre il Duomo: i disegni delle pietre riconosciute diventavano piani di ricollocazione a partire dalla murature superstite consolidate, e le pietre potevano tornare al loro posto; ne conosciamo la posizione e il verso di giacitura. Questo ha portato alla ricostruzione che oggi è sotto gli occhi di tutti.

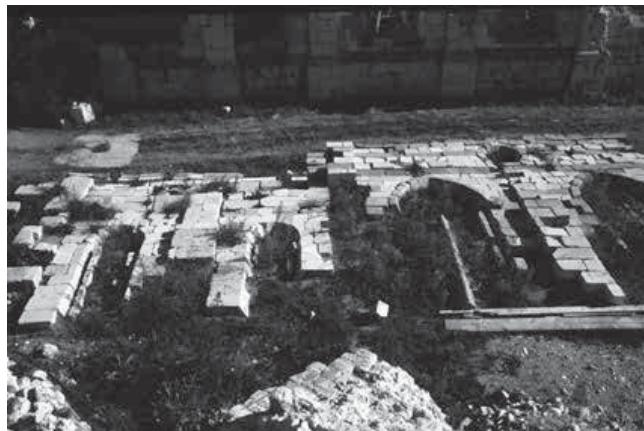
17. Vista delle pietre recuperate e ricomposte a terra a ricostituire i fronti della Sagrestia e della Cappella del Gonfalone (1984).

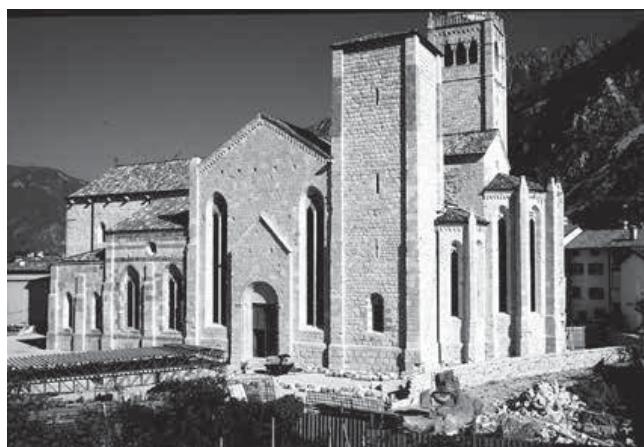
18. Vista da sud del Duomo, a ricomposizione ultimata.

È una ricostruzione che ha lasciato i segni di quello che è avvenuto, non ha obliterato del tutto i traumi del terremoto e ha lasciato cicatrici anche aspre (fig. 18). Non è, dunque, del tutto *com'era*, perché, almeno in parte, è *come è diventato du-*

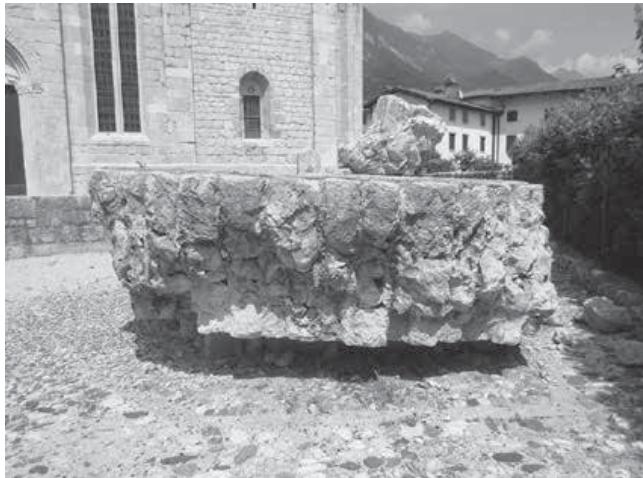
19. Il blocco murario caduto dal campanile sud e rimasto integro, conservato sul sagrato del Duomo.

rante il travaglio del terremoto e dei lunghi anni successivi, e *come è stato ricostruito* nel corso del cantiere³. Tutto questo ha introdotto un tessuto di variazioni significative, letteralmente caricate di significato⁴. Ad esempio, se alcuni blocchi murari sono stati rimontati, abbiamo mantenuto a terra un blocco di almeno venti tonnellate (fig. 19), rimasto integro nella caduta dal campanile sud dopo un volo di quindici metri. Dimostra la qualità muraria della costruzione medievale, una “regola d’arte” che ha consentito al blocco di mantenere una propria coesione nell’urto a terra e di non disgregarsi, rimanendo poi intatto all’aperto. Un livello costruttivo raggiunto, ritengo, attraverso l’iniziale costruzione “a calce calda”, che, certo, non ha impedito alla costruzione di crollare “per meccanismo”, data la mancanza nella fabbrica di elementi resistenti a trazione, ma che ha evitato il crollo per disgregazione muraria ancora prima dell’insorgere del meccanismo. Anche alla luce di questo, ritengo sia necessario esaminare a fondo i modi costruttivi propri di ciascuna area, anche prima che il terremoto li metta impietosamente in

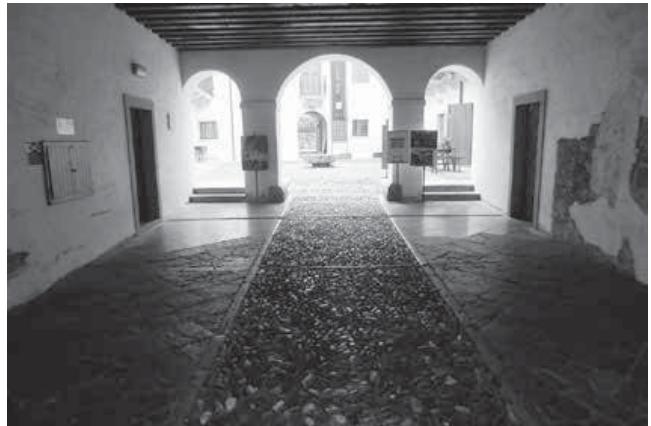
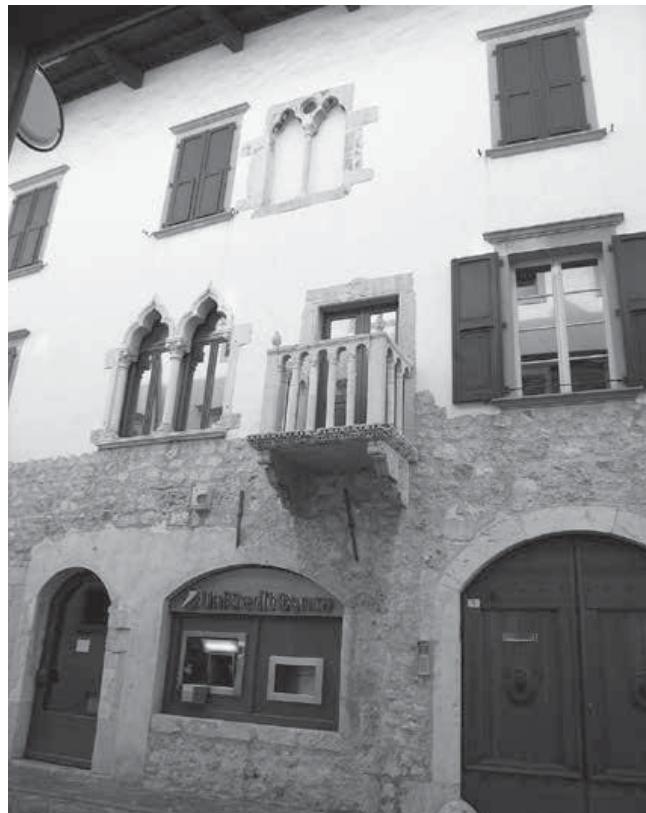
20. Fronti di edifici del centro storico di Venzone, ricostruiti conservando le murature superstiti e ricomponendo gli elementi architettonici in pietra recuperati dal crollo.

In alcune immagini odierne del centro di Venzone possiamo riconoscere gli elementi lapidei tornati al loro posto, in parte ricostruiti e integrati (fig. 20), le murature superstiti reinglobate, elementi di pavimento rimasti *in situ* (figg. 21, 22). Nel nuovo contesto del centro storico, i tratti murari antichi e tormentati appaiono come una presenza aspra, che non si è cercato di attenuare;

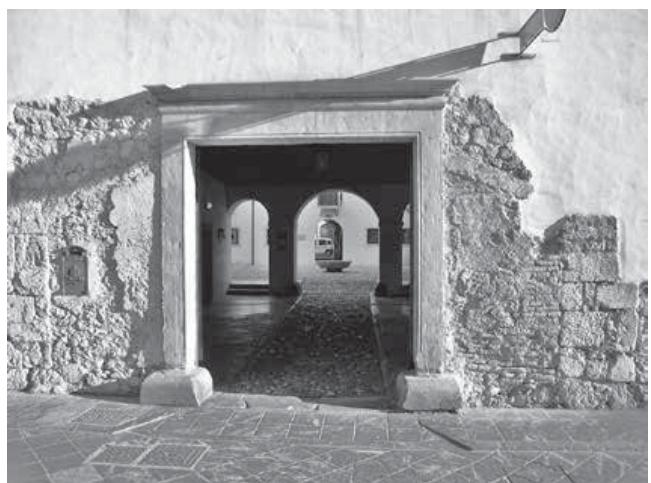
21-22. Viste del portale di ingresso e dell'atrio di Palazzo Martina, con le murature e il tratto di pavimentazione conservate.

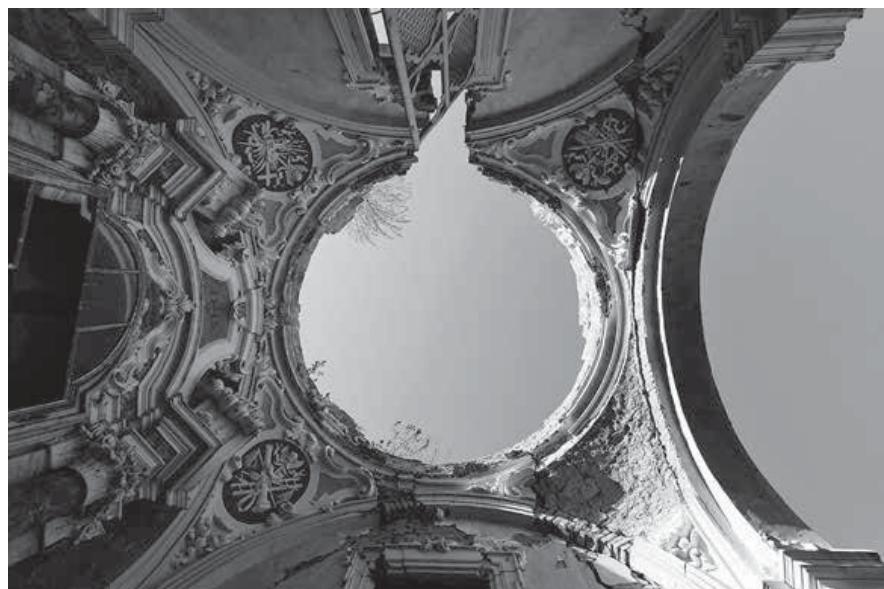
23. La Cappella del Crocefisso del Duomo di S. Felice sul Panaro, dopo i terremoti dell'Emilia del 2012.

Con un salto temporale di quasi trentacinque anni, siamo a San Felice sul Panaro dopo il terremoto dell'Emilia. Di fronte alla distruzione del Duomo di S. Felice (fig. 23), qualche anno fa, lavorando con gli studenti di architettura dello IUAV di Venezia insieme a Carla di Francesco, ci siamo resi conto, discutendo, che non si poteva utilizzare lo stesso criterio utilizzato a Venzone. La chiesa era nata e cresciuta in modo diverso, in realtà formata da due chiese compenetrate e reciprocamente indebolite in cui nessuna delle due avrebbe potuto sorreggere una chiesa ricostruita; i materiali erano diversi, e non era possibile ricomporli perché la chiesa era costruita non con le pietre ma con mattoni che, scomposti nel crollo (fig. 24), avevano perso ogni configurazione specifica, e non erano in grado di restituirla ad una fabbrica ricostruita, se non partecipandovi come generico materiale da costruzione. Non si poteva parlare di anastilosi, sarebbe stato scorretto farlo, da ogni punto di vista. Quindi la ricostruzione dovrà assumere altre forme, percorrere altre strade rispetto a quelle percorse in Friuli; strade che, per il Duomo di S. Felice, possiamo ipotizzare come una terza costruzione che sostenga i lacerti delle due precedenti e che si insinui tra di esse.

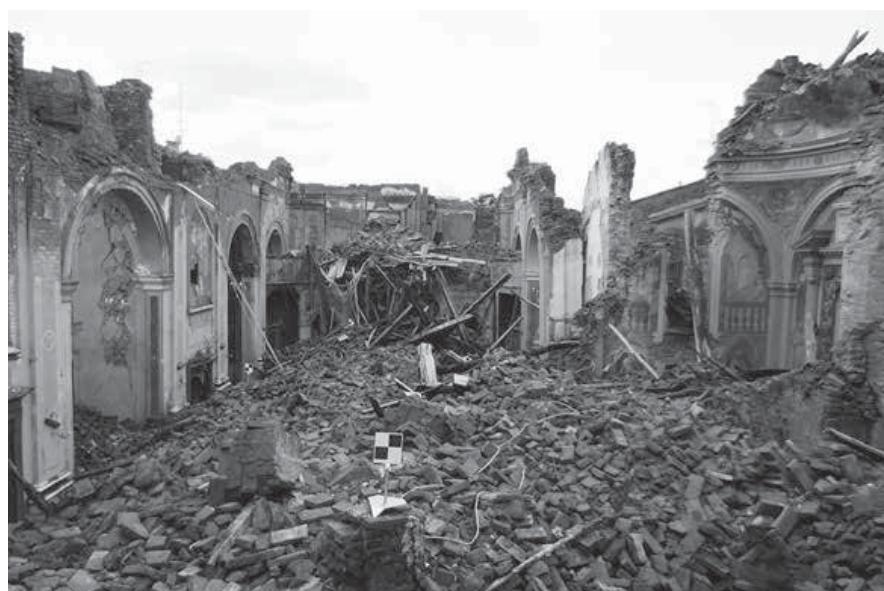
24. Il crollo del Duomo di S. Felice sul Panaro, dopo i terremoti del 2012.

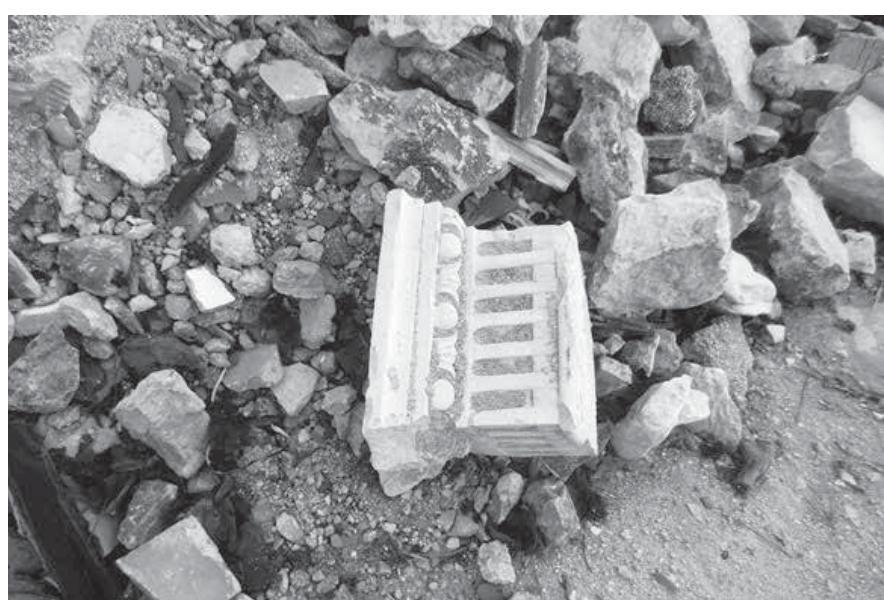
25. Un capitello rinascimentale tra le macerie di un edificio in piazza a Visso, dopo i terremoti del 26 e 30 ottobre 2016.

Certo, quando ho visto per terra questo capitelletto caduto nella piazza di Visso (fig. 25), mi è venuto spontaneo pensare che possa tornare là da dove è caduto: è la cosa più naturale del mondo, è già stato fatto, si può fare ancora. Bisogna volerlo e poterlo fare con mezzi adeguati e con un'opportuna organizzazione.
