# Sant'Ignazio a Roma. Ripristino filologico del telaio della cupola dipinta\*

## DALLA CUPOLA ALLA TELA

## LA TELA E IL SUO TELAIO

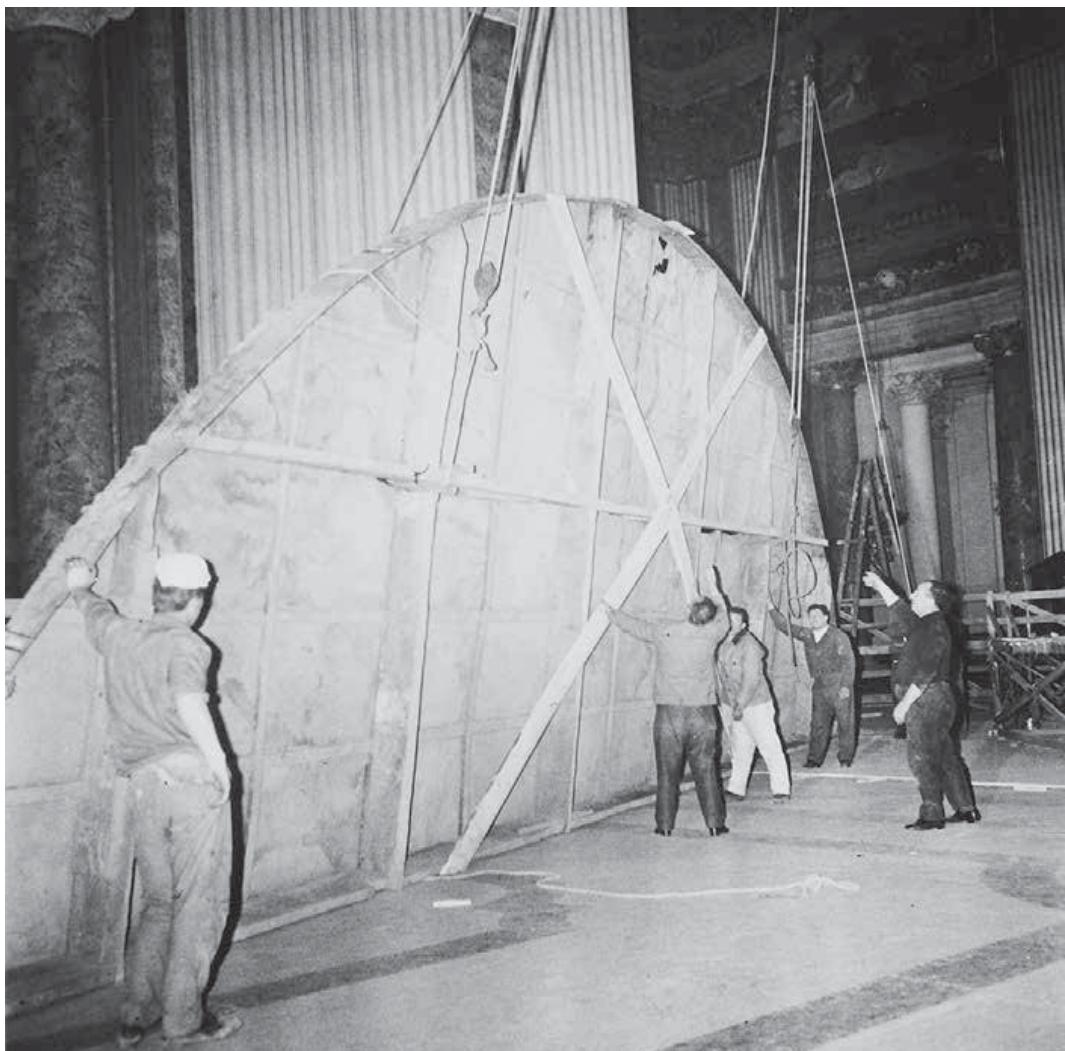
1. Chiesa di Sant'Ignazio, discesa a terra di una sezione della tela di A. Pozzo. Per gentile concessione dell'Archivio Fotografico del Polo Museale del Lazio.

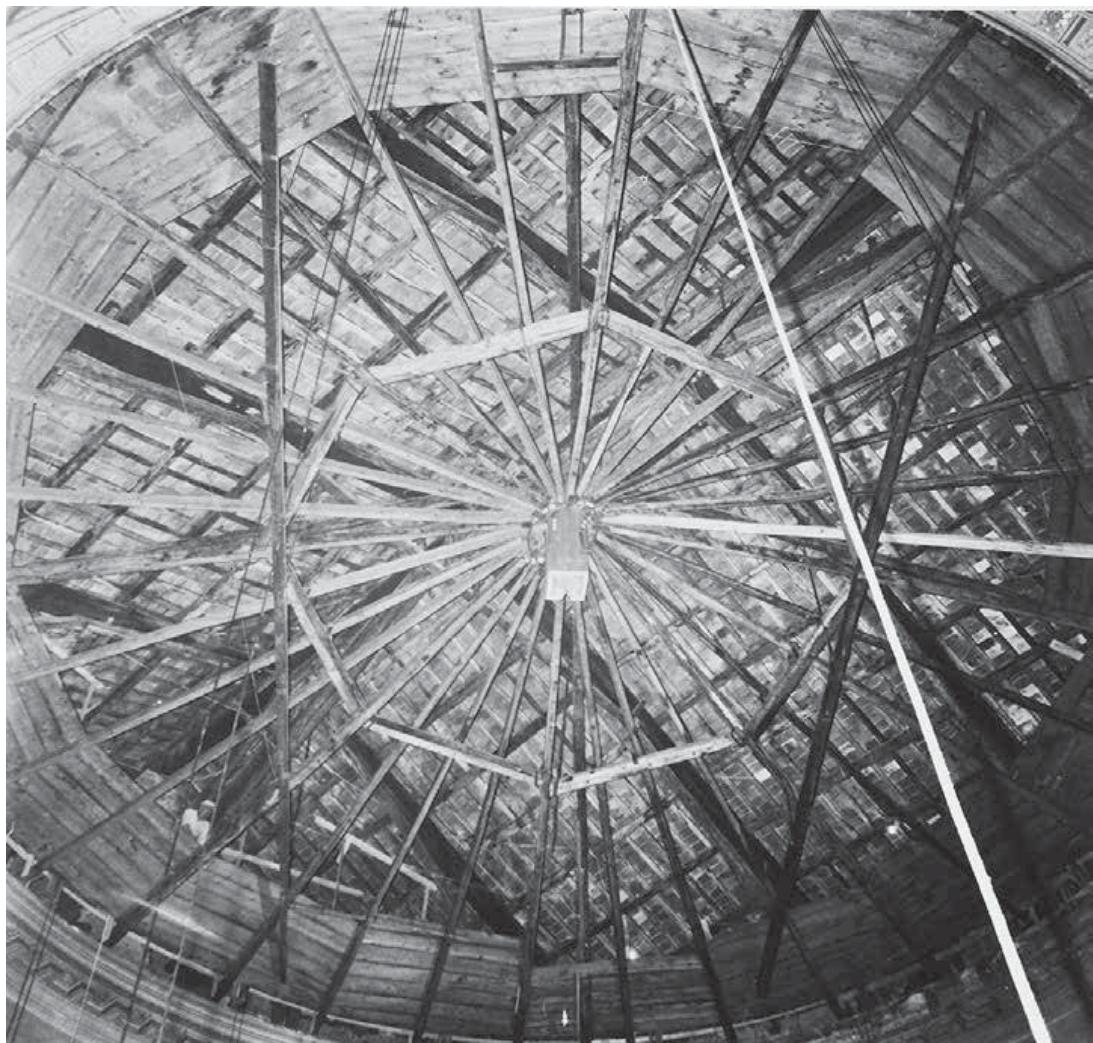
2. Vista dal basso della struttura seicentesca progettata da A. Pozzo a sostegno e protezione della tela dipinta. Per gentile concessione dell'Archivio Fotografico del Polo Museale del Lazio.

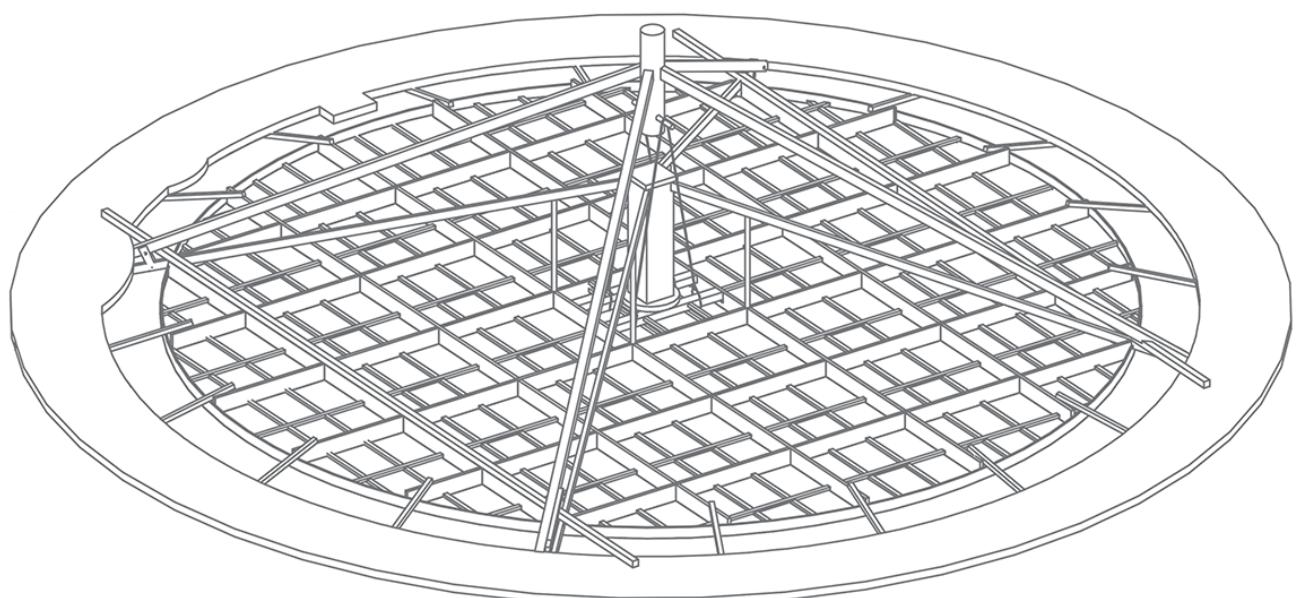
3. Ricostruzione assonometrica della struttura "a ombrello" e delle staffe che sostengono l'ometto al centro della tela (disegno ed elaborazione grafica, Lorenzo Fei).

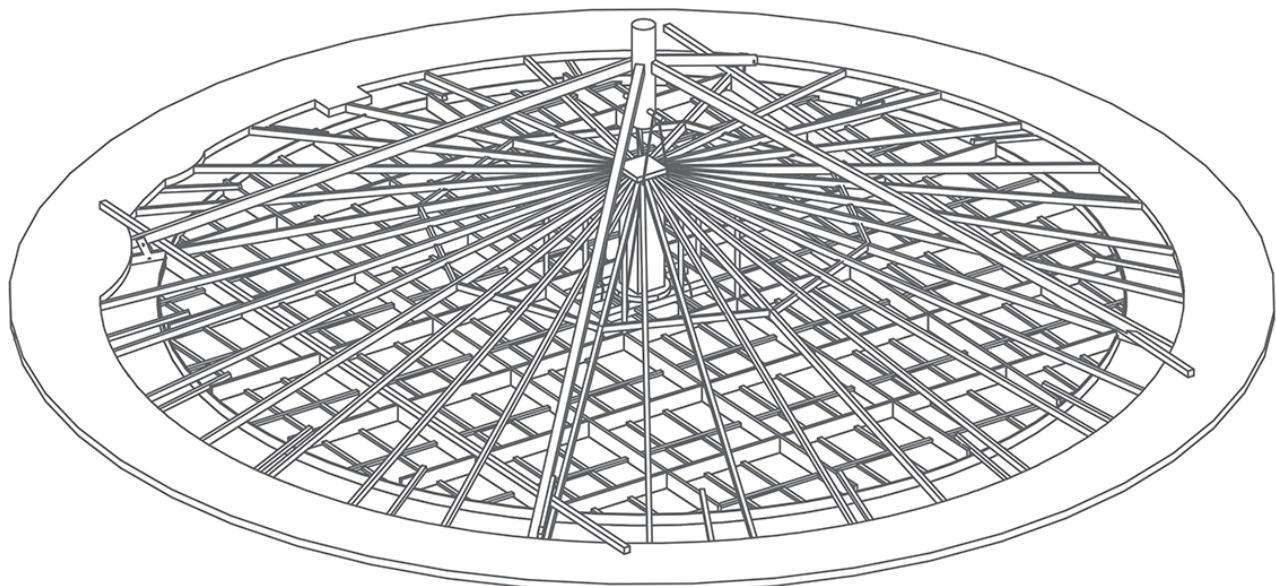
4. Ricostruzione assonometrica del telaio con la struttura a pagoda del clipeo (disegno ed elaborazione grafica, Lorenzo Fei).

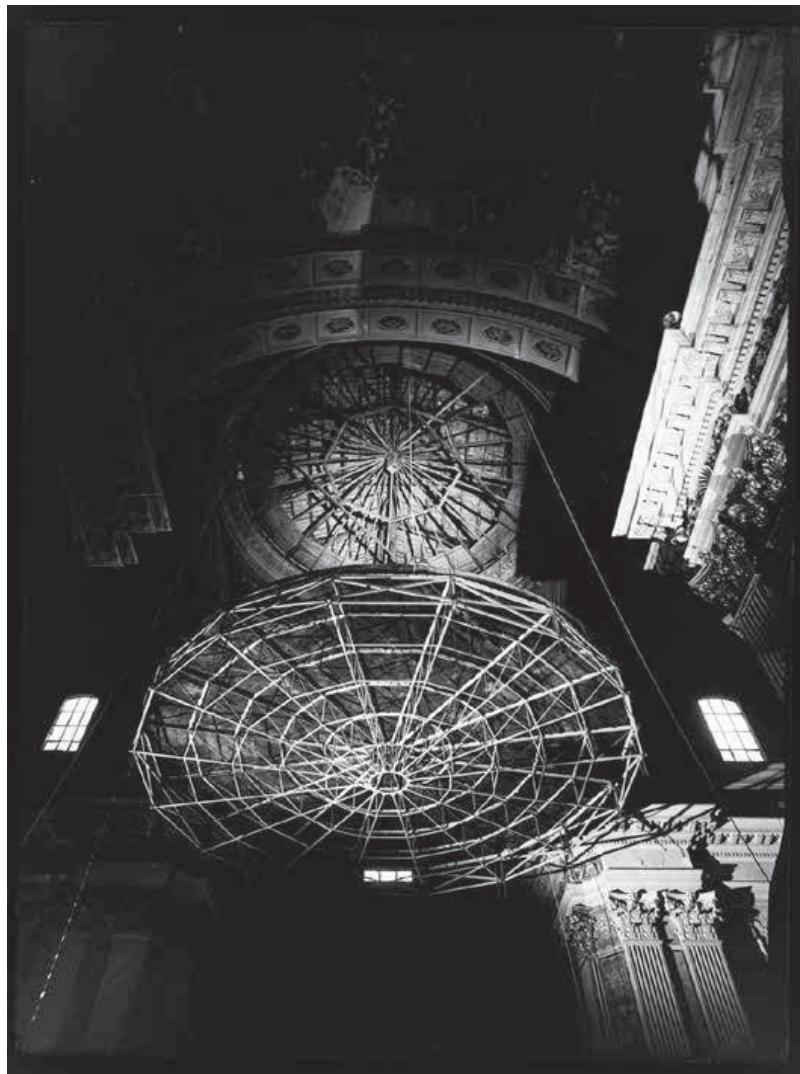
5. Il 15 maggio del 1962 la tela di A. Pozzo viene portata a terra per essere restaurata con l'ausilio del nuovo telaio a tralicci metallici. Per gentile concessione dell'Archivio Fotografico del Polo Museale del Lazio, Fondo Hermanin, L 442.

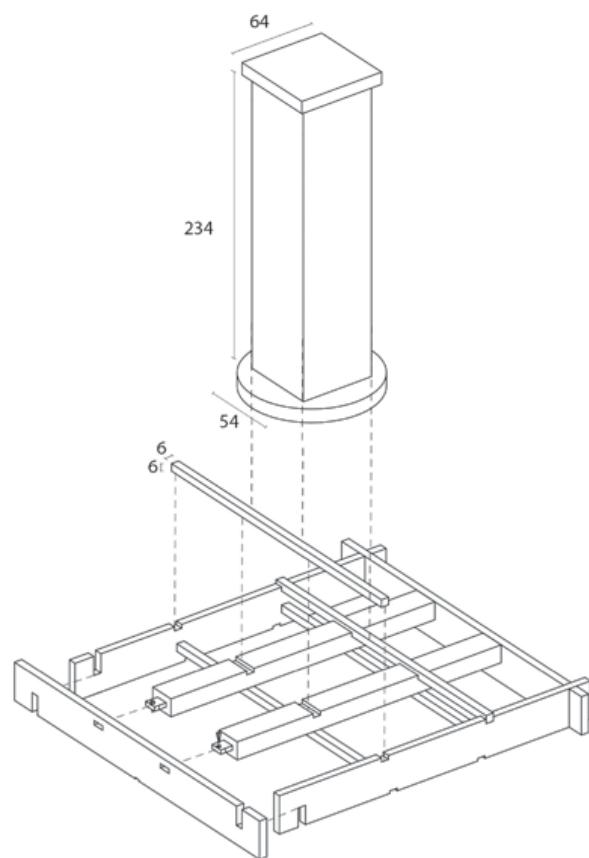
6. Ricostruzione assonometrica dell'*ometto* posto al centro del telaio, testimone di contatto e di livello della tela con il piano del soffitto (disegno ed elaborazione grafica, Lorenzo Fei).

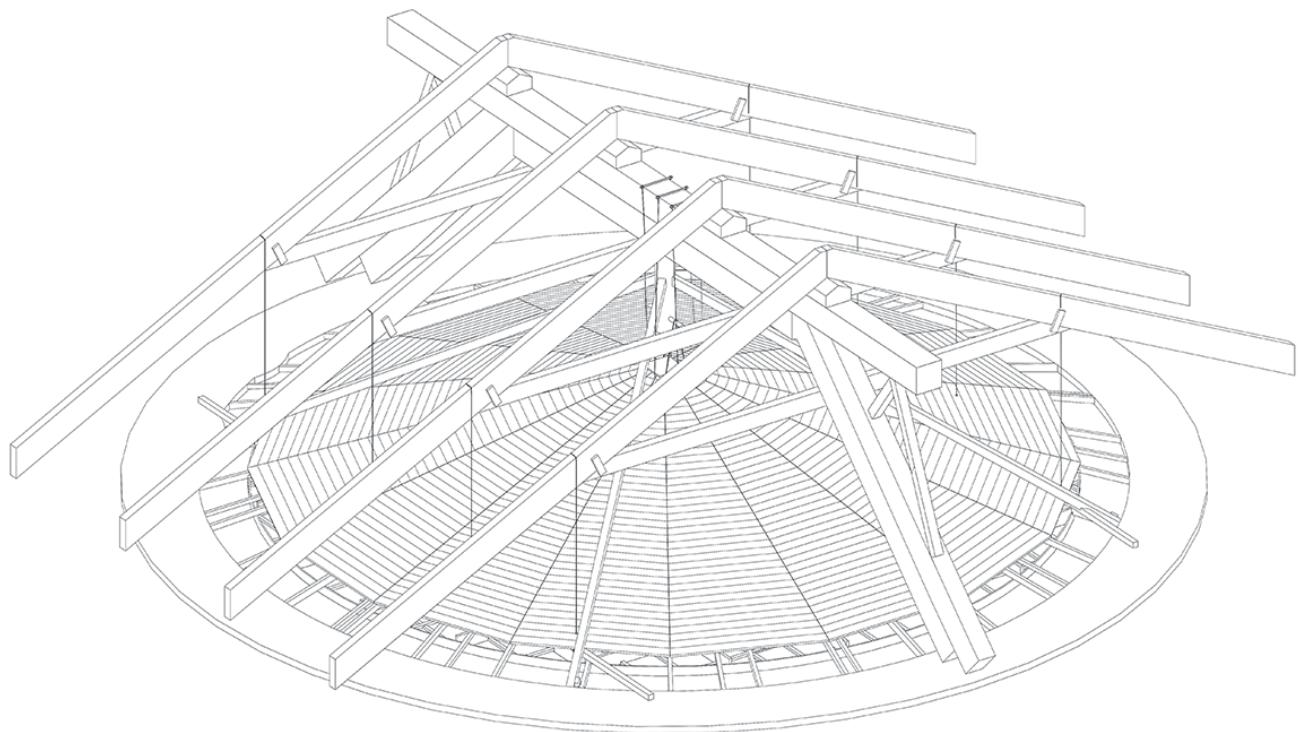
7. Ricostruzione assonometrica del telaio nel suo complesso (disegno ed elaborazione grafica, Lorenzo Fei).
